外傷性腰動脈損傷6例の経験 ～当院の外傷IVRプロトコルの検討～

太田西ノ内病院 救命救急センター

腰動脈損傷

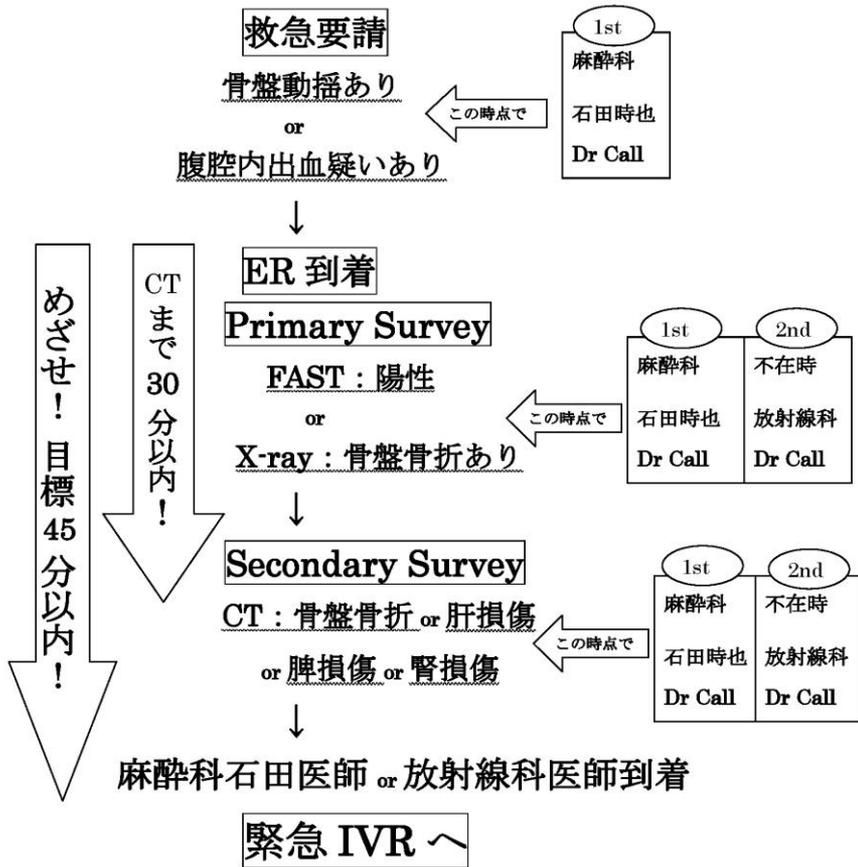
<外傷に関する IVR 決定プロトコル>

- ※ できるだけ早い段階で麻酔科石田医師に連絡すること
- ※ 診察医師・ER看護師は躊躇なく麻酔科石田医師に連絡すること
- ※ IVR空振りだったとしても気にしないこと

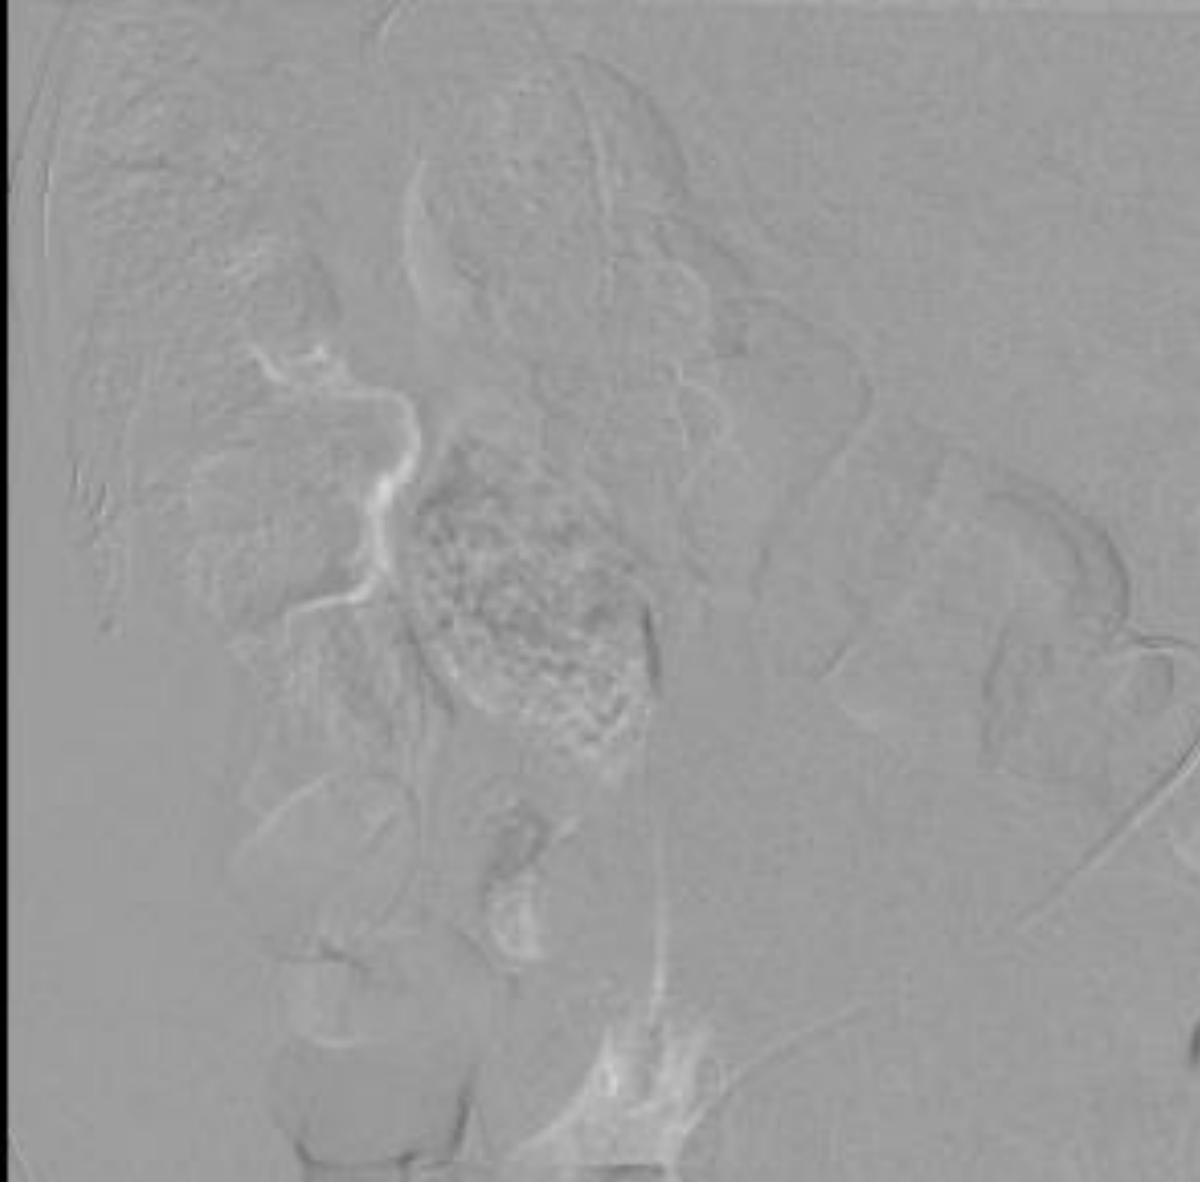
右第2腰動脈*
TAE

塞栓部位： 両側内腸骨動脈本幹（ゼラチンスポンジ）
右第2、3腰動脈（ゼラチンスポンジ）

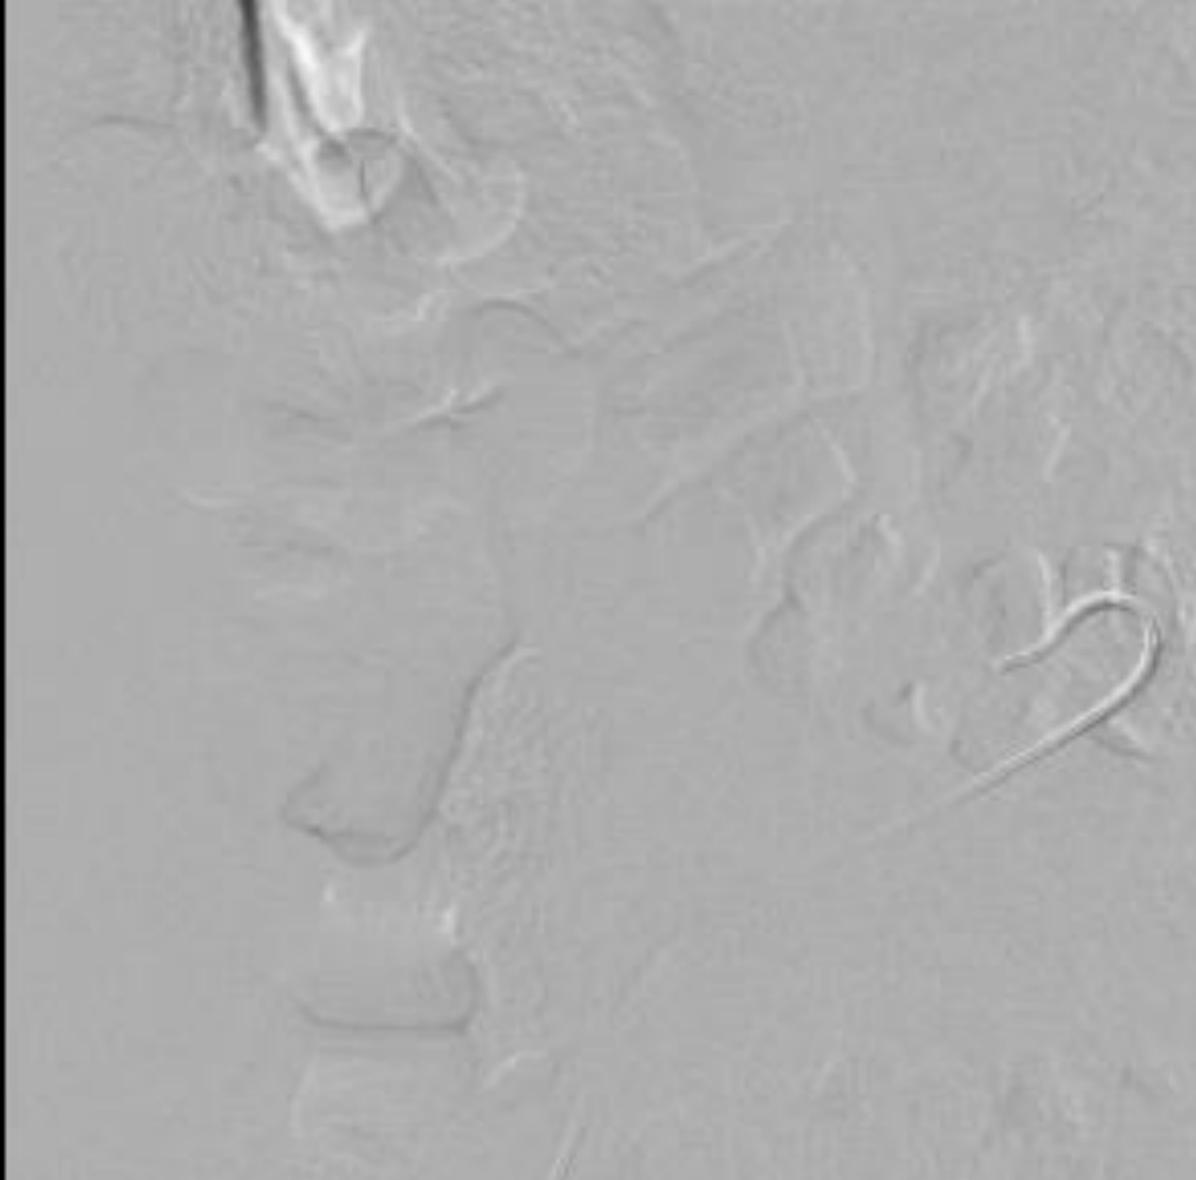
右第3腰動脈
TAE

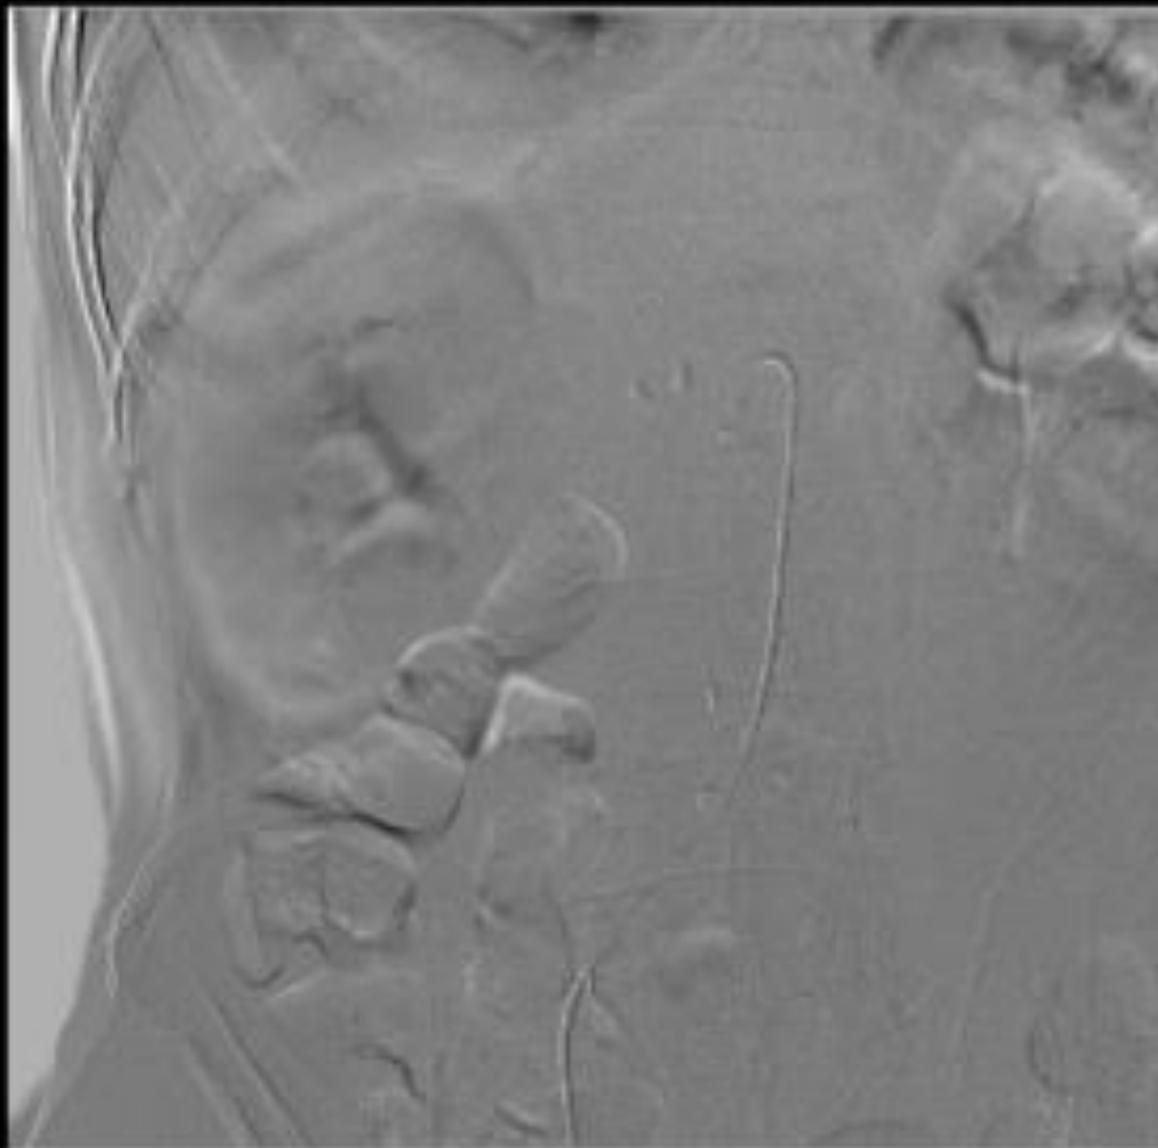
右第1腰動脈

TAE

塞栓部位： 両第1、2腰動脈
左第3腰動脈
(ゼラチンスポンジ)

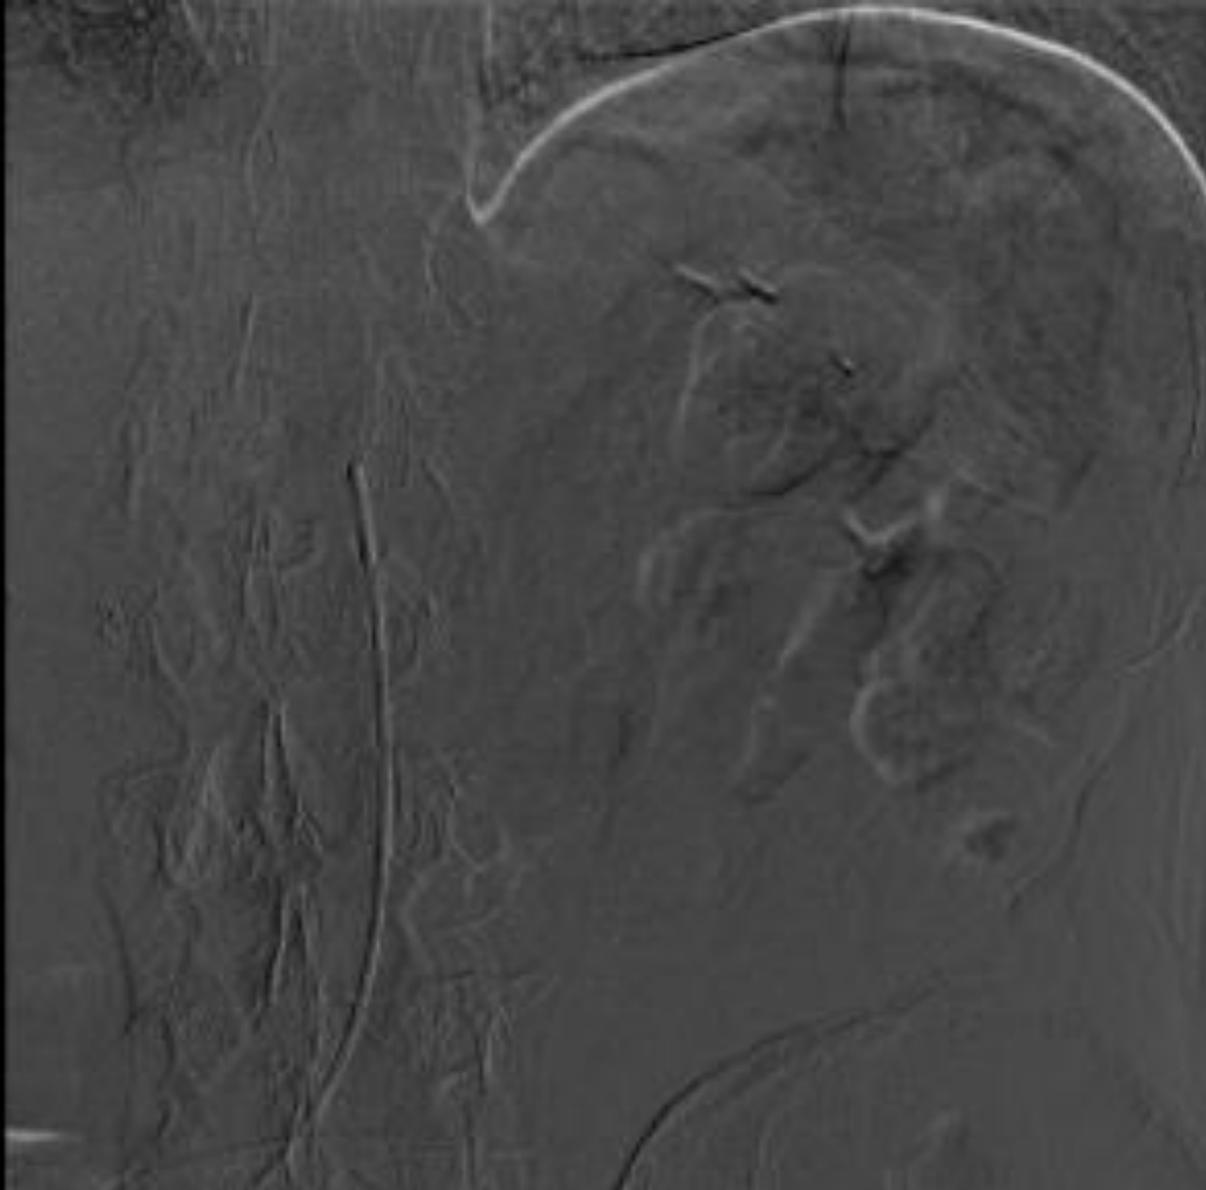
左第1腰動脈
予防的TAE

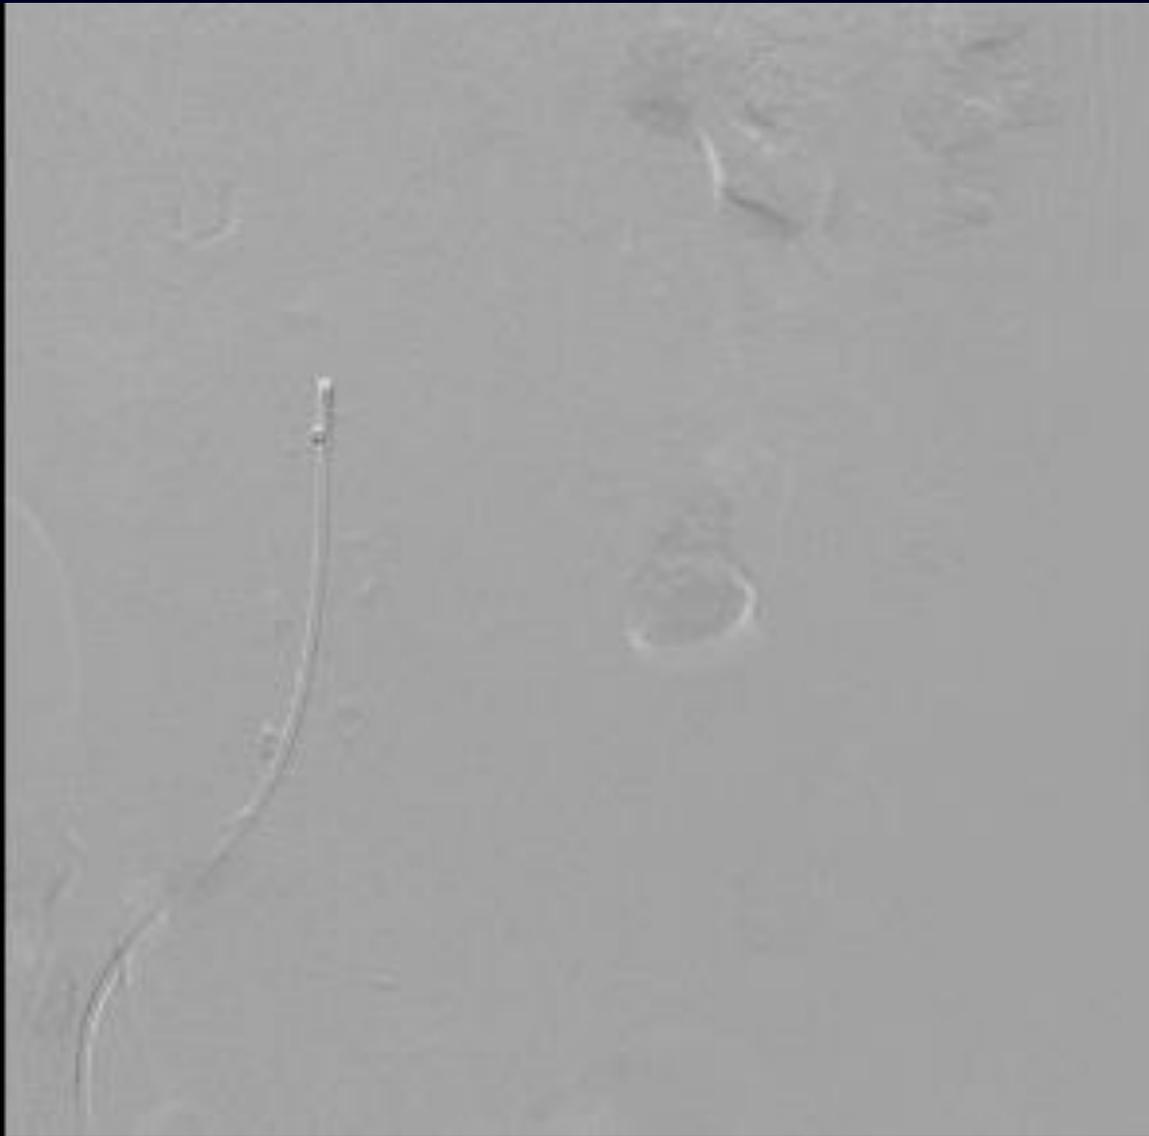
左第2腰動脈*

TAE

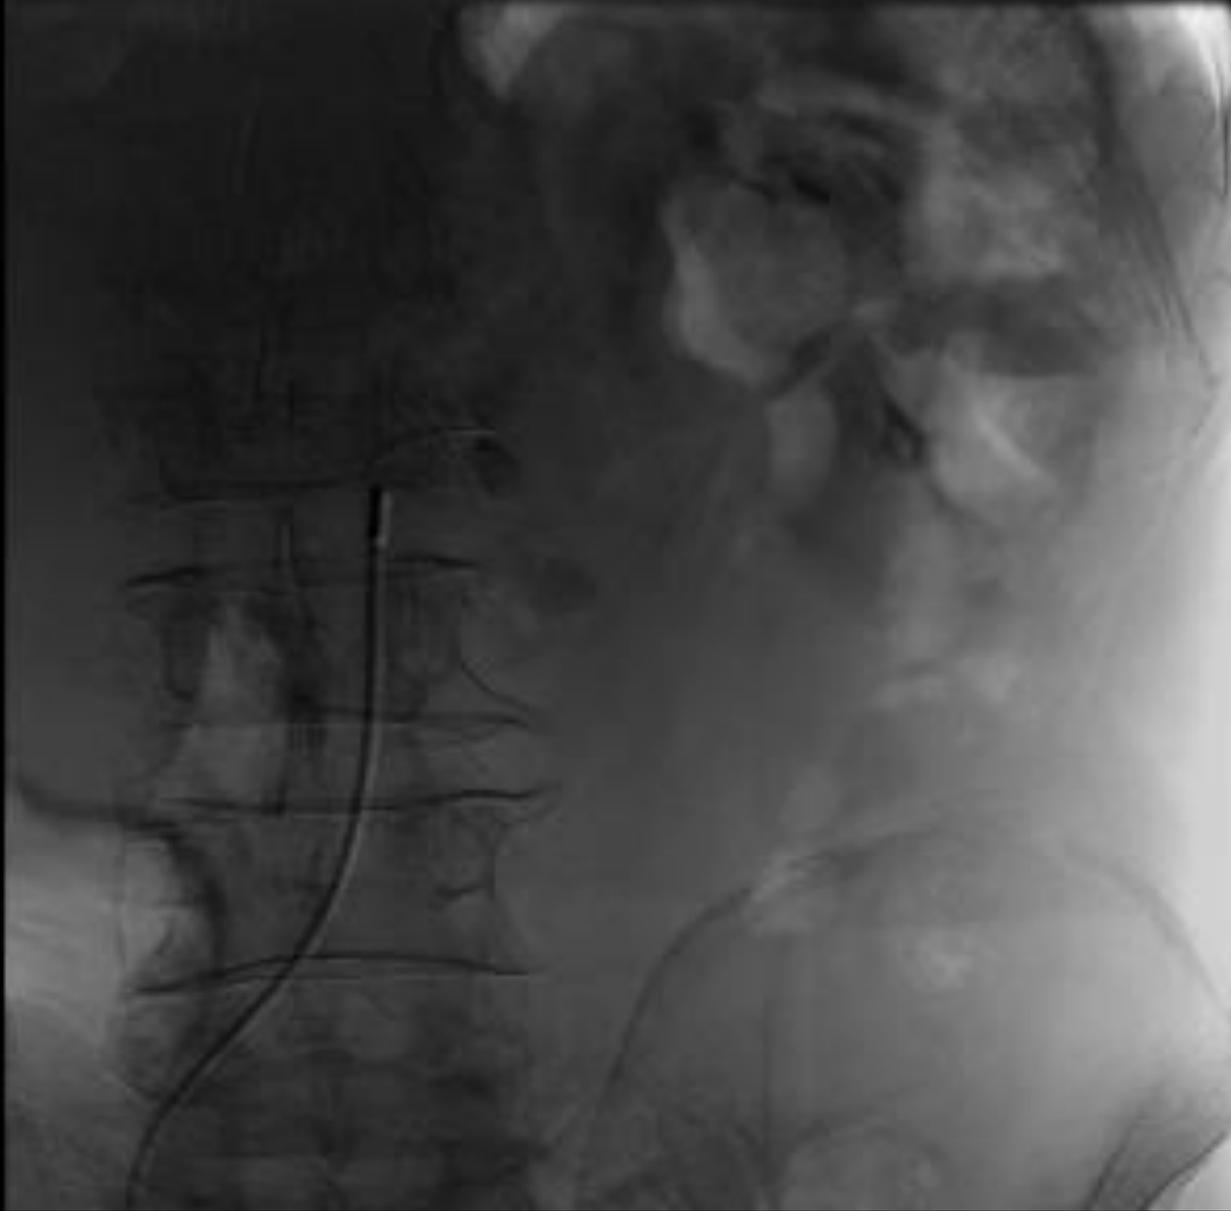
左第2腰動脈*

TAE

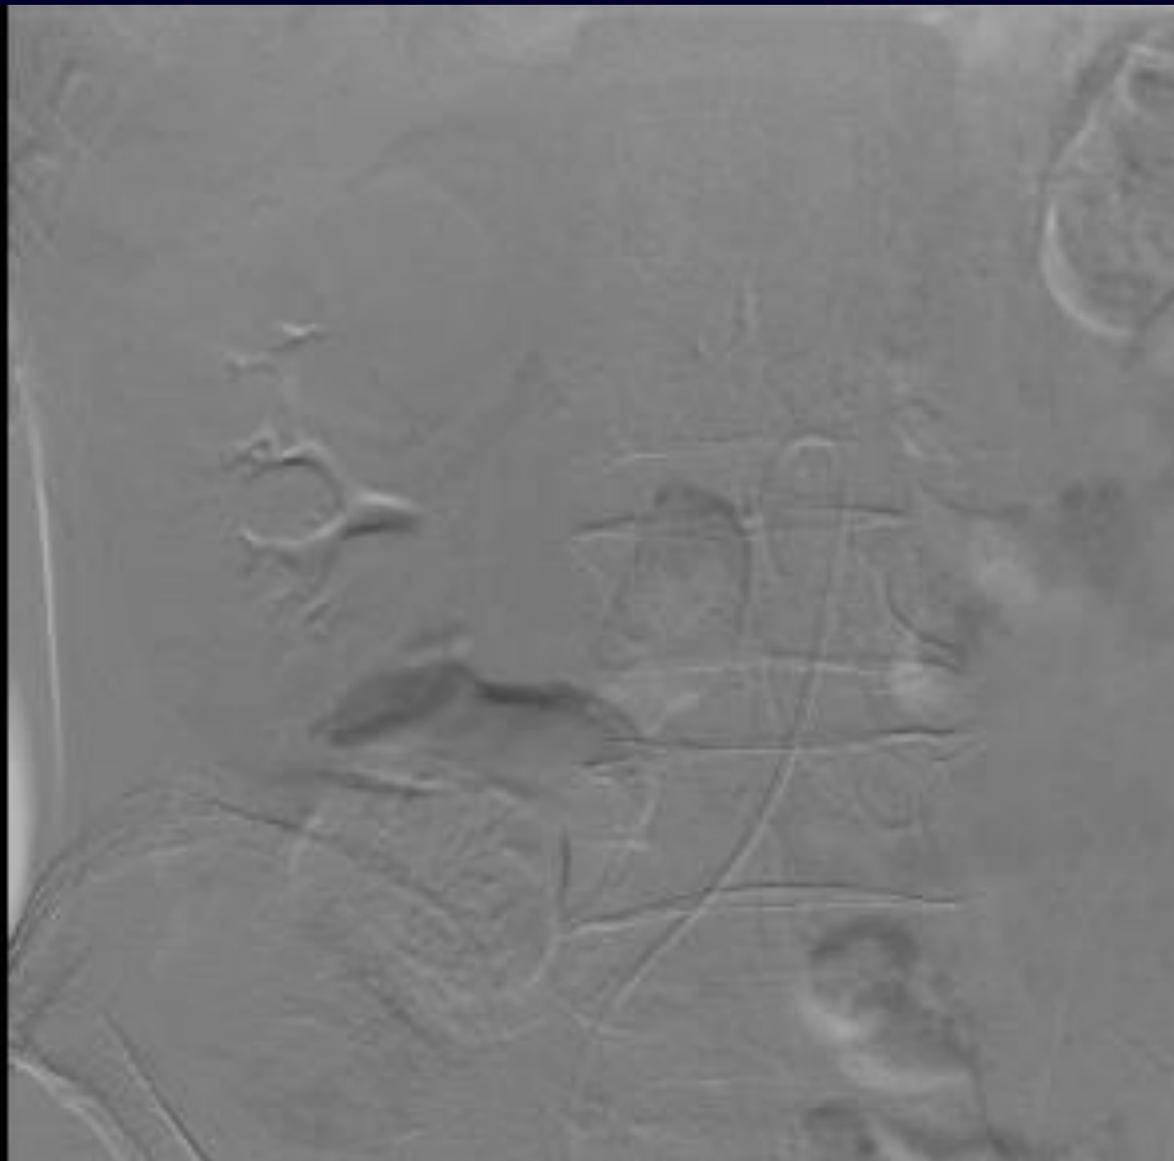
右第2腰動脈*
TAE

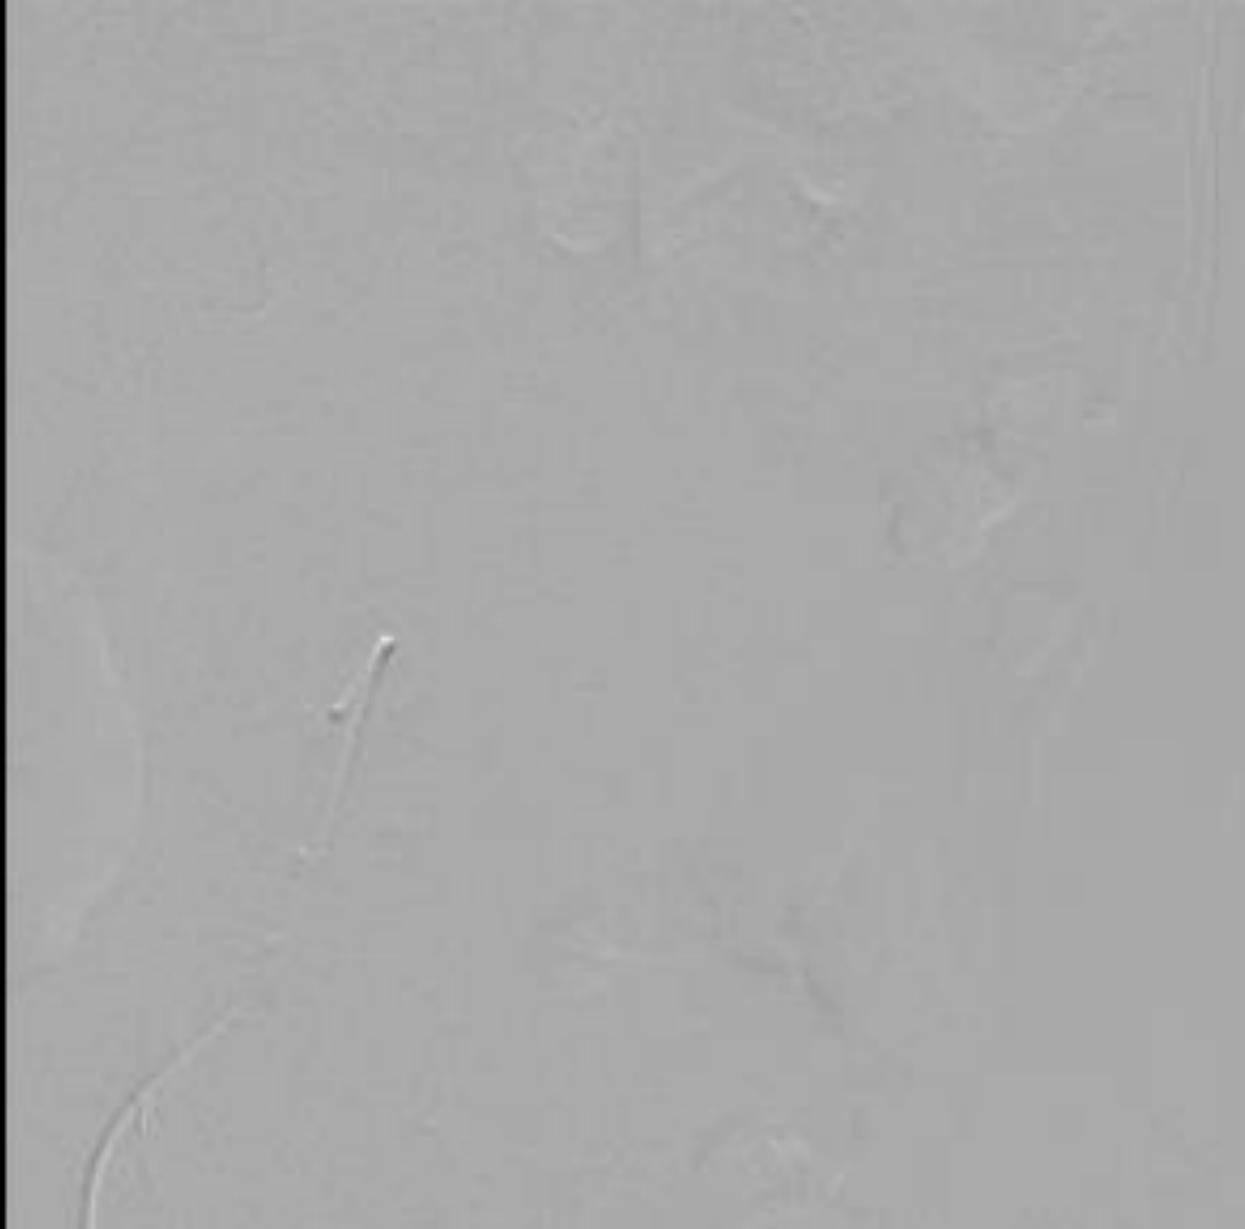
左第3腰動脈*
予防的TAE

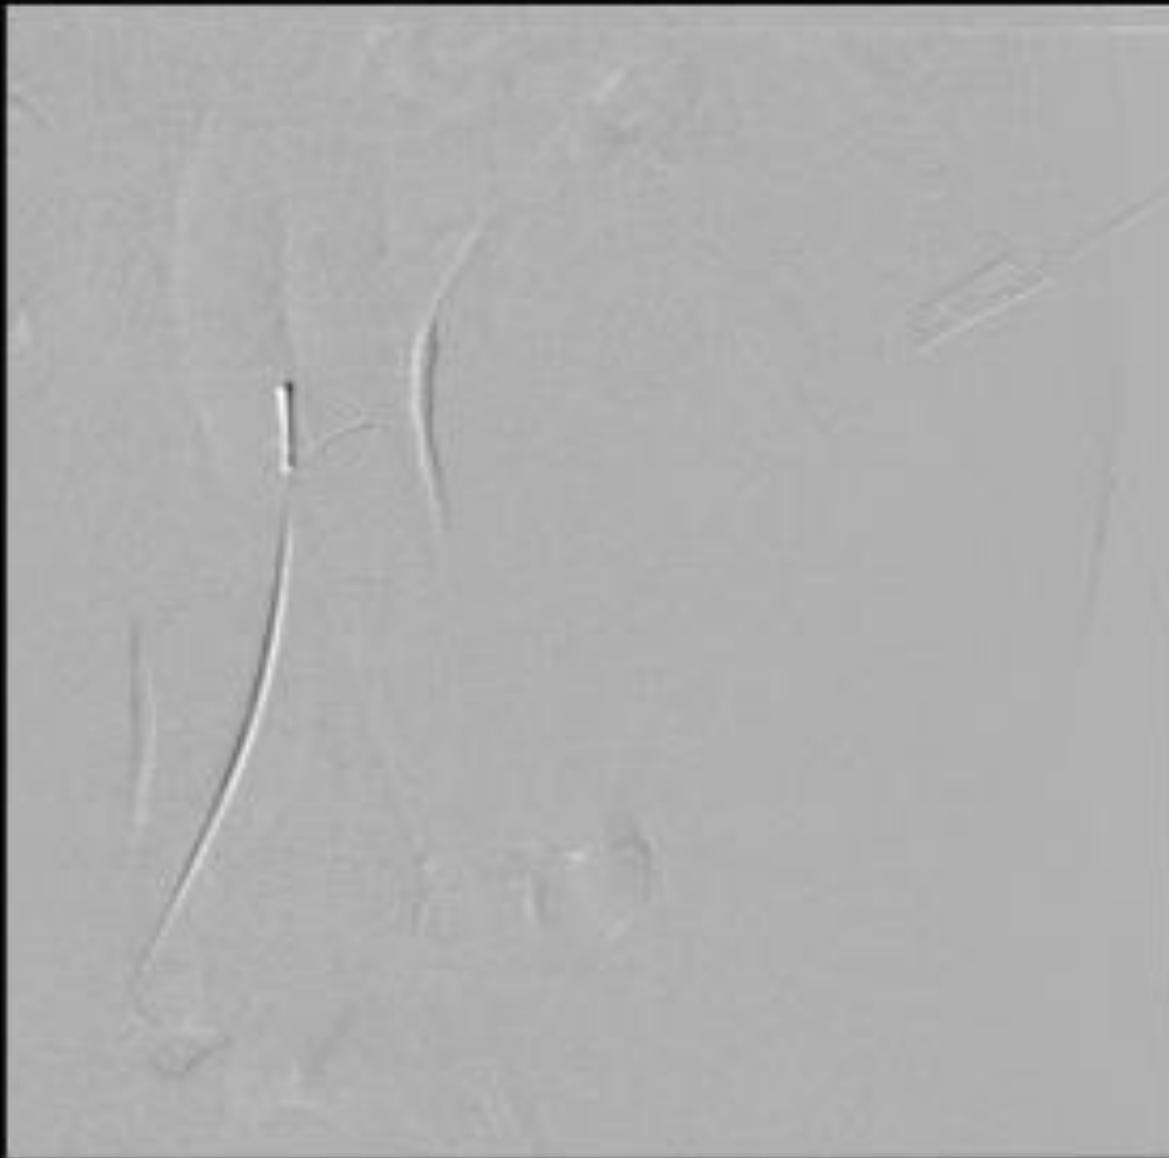
左第2腰動脈*
予防的TAE

塞栓部位： **左第2、4腰動脈**
右上副腎動脈、肝A5・6
(ゼラチンスポンジ)

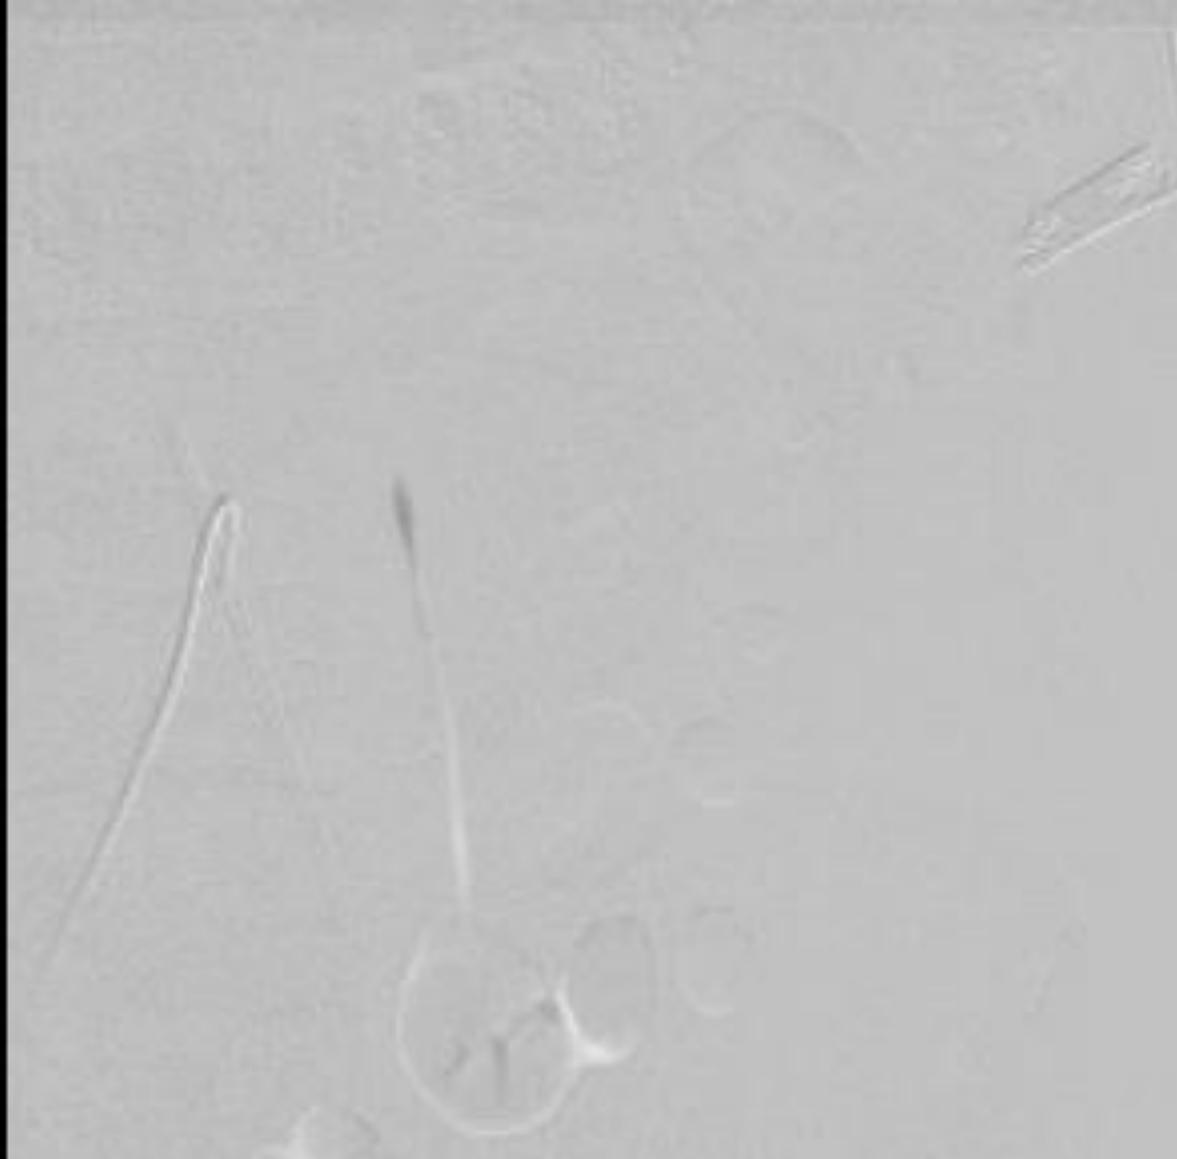
左第4腰動脈*
TAE

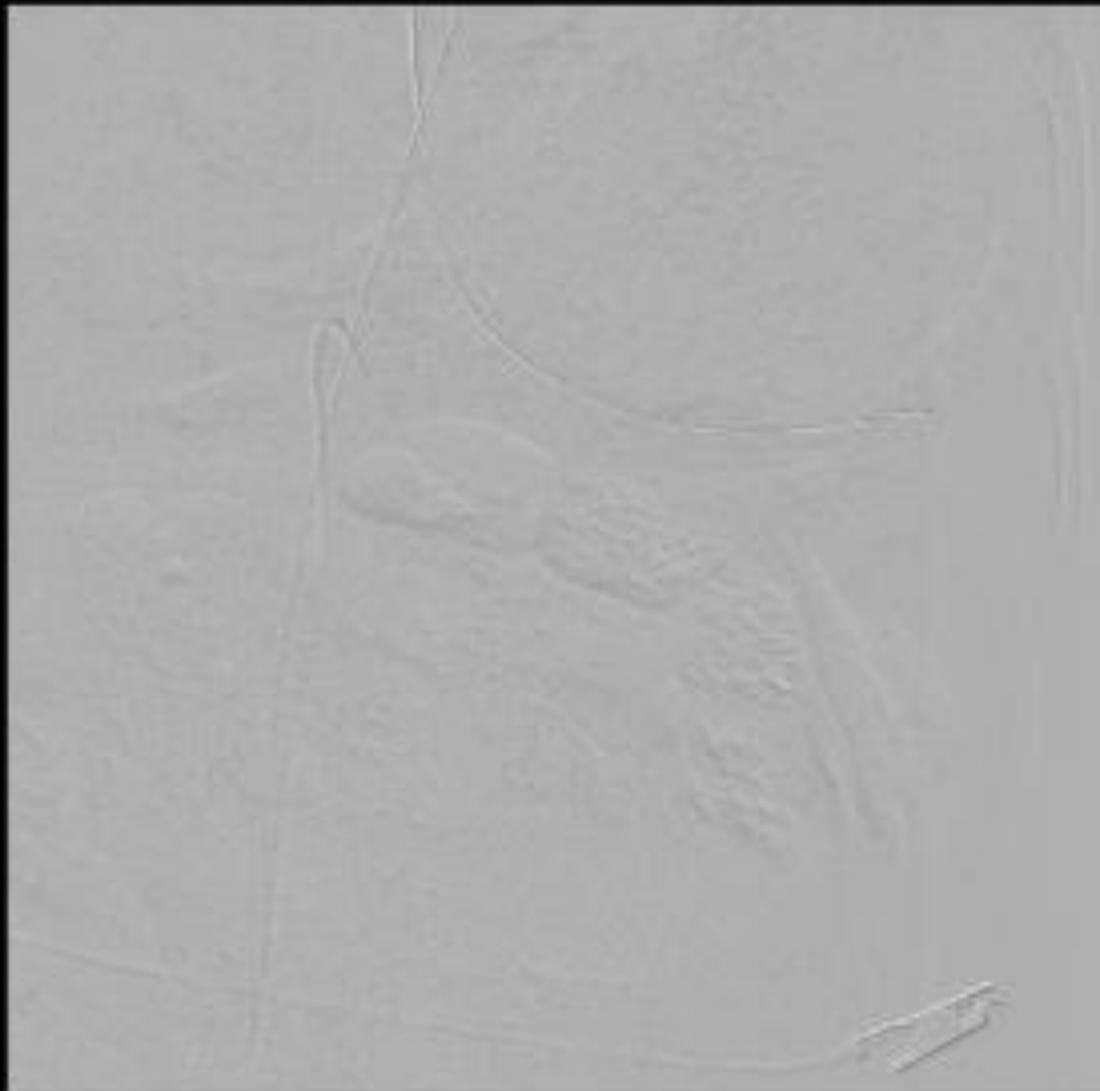
左肋下動脈*
予防的TAE

塞栓部位： 左肋下動脈、**左第1、2腰動脈**
両側内腸骨動脈(ゼラチンスポンジ)
左胃動脈(マイクロコイル5本)
右下横隔動脈(NBCA1:6)

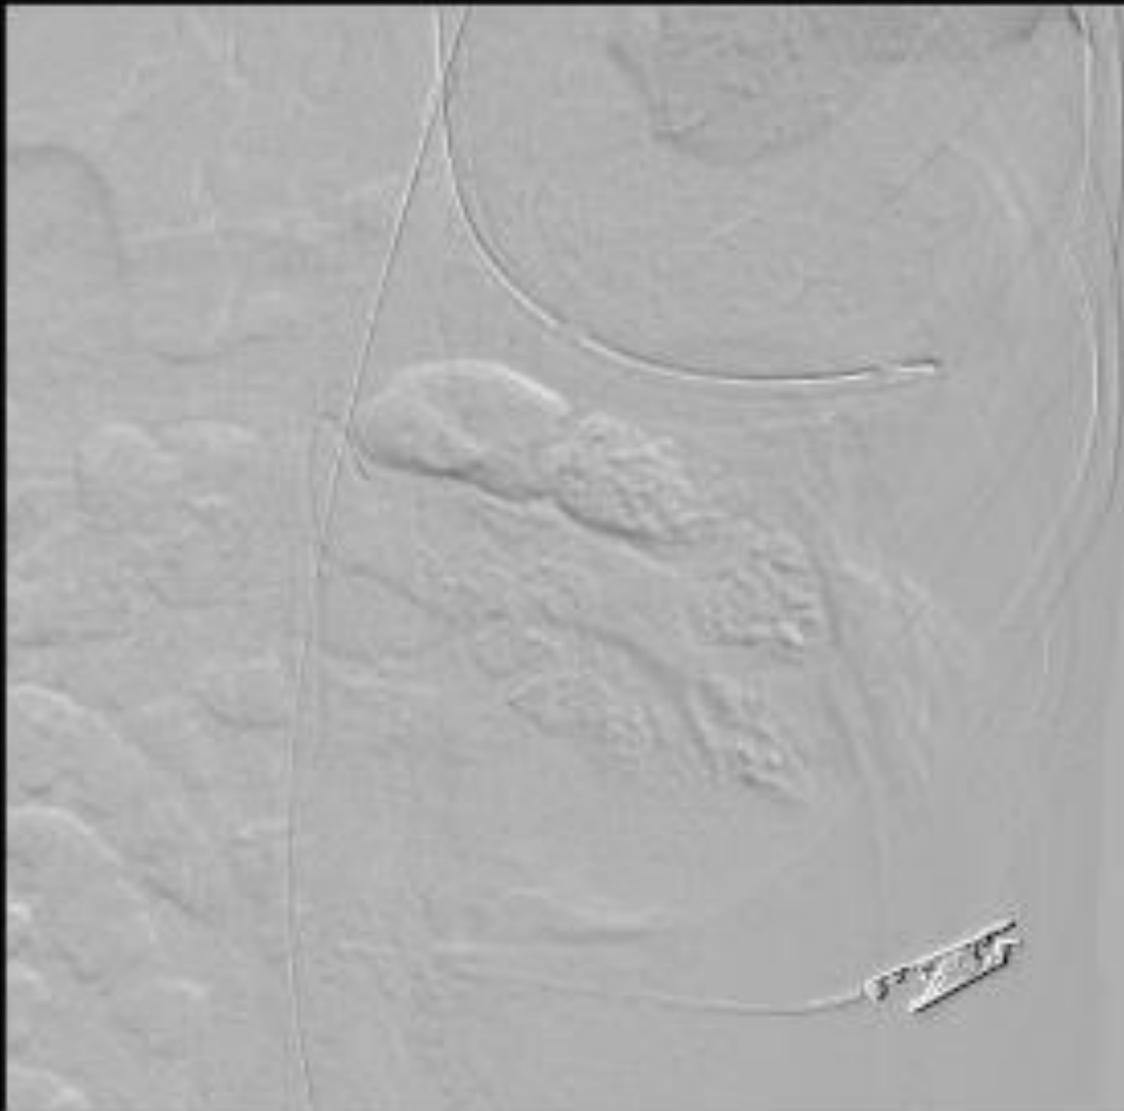
左第1腰動脈*
予防的TAE

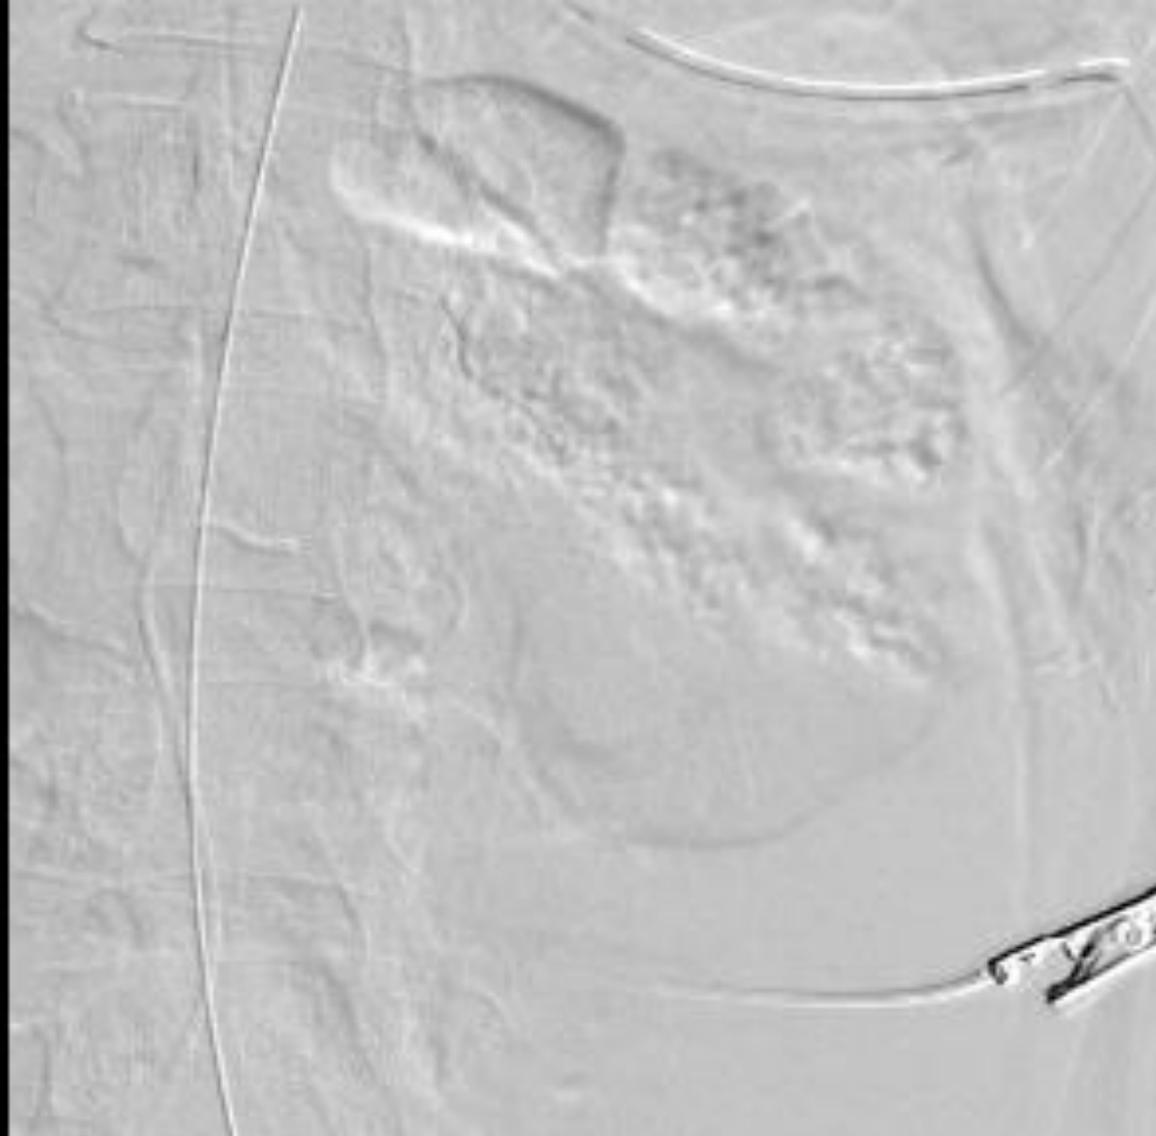
左第2腰動脈
TAE

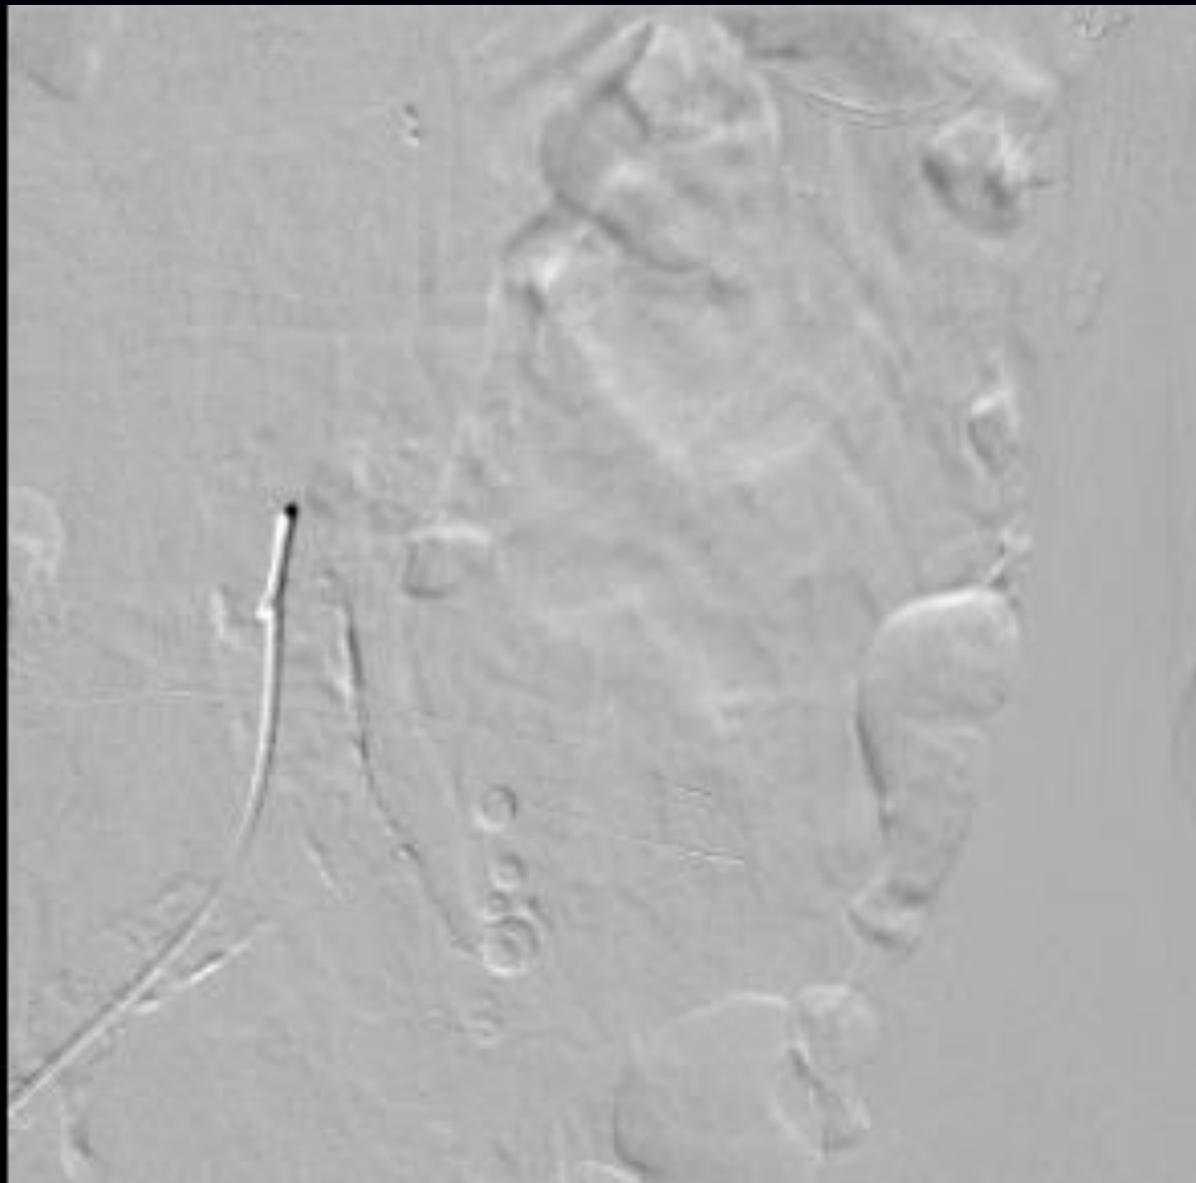
左第3腰動脈*
TAE

塞栓部位： **左第3、4腰動脈**
右第3、4肋間動脈、左第7肋間動脈
(ゼラチンスポンジ)

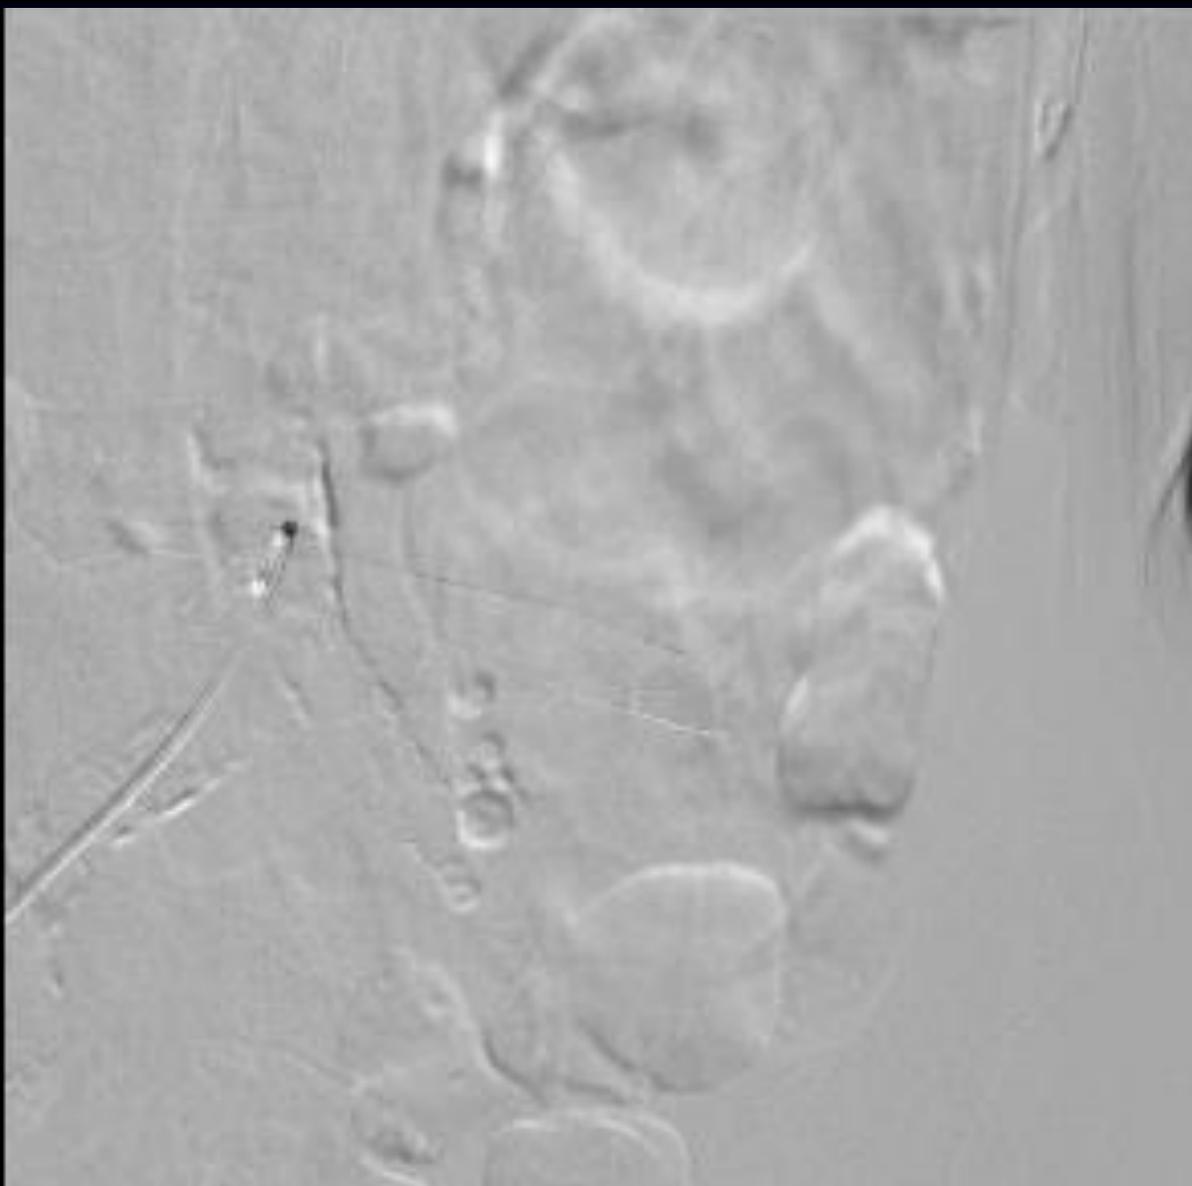
左第4腰動脈*
TAE

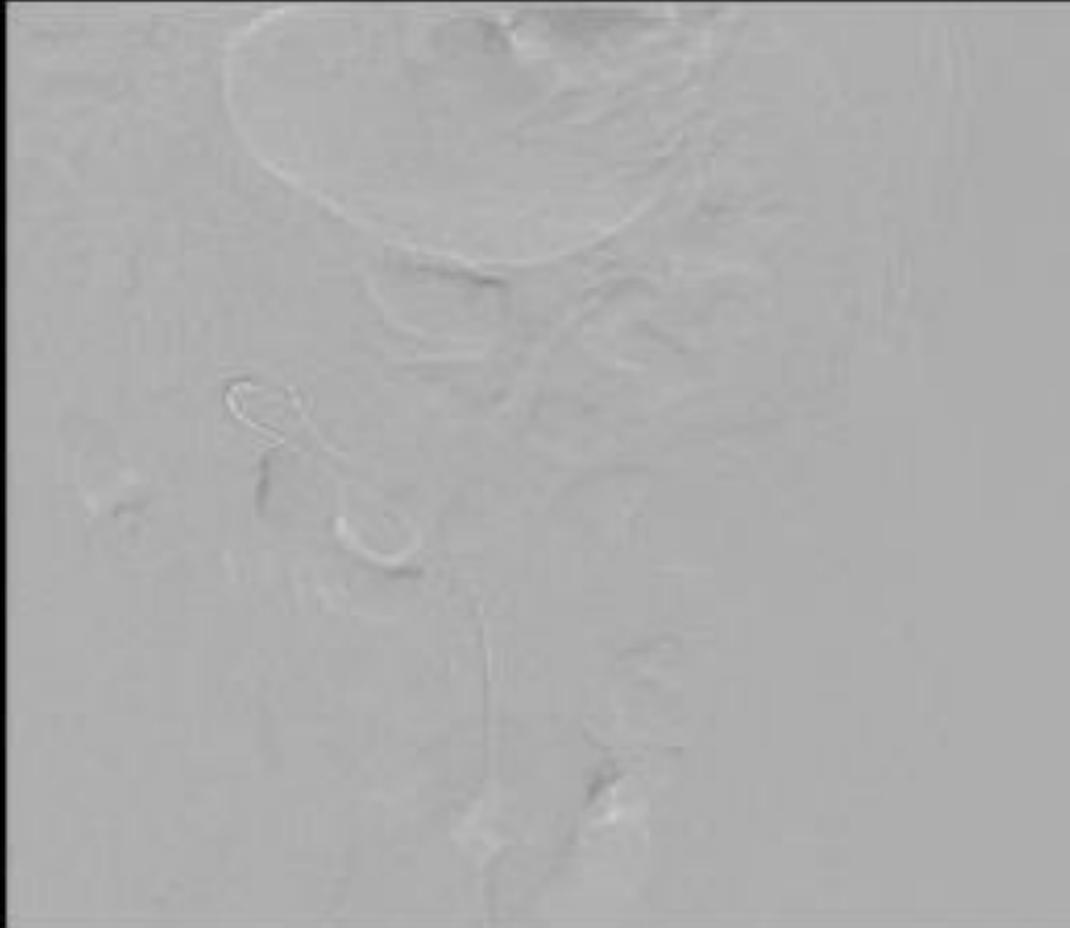
左第3腰動脈*
TAE

塞栓部位： 両第2、3、4腰動脈
(ゼラチンスポンジ)
(左第2腰動脈にマイクロコイル1本使用)
