外傷性腰動脈損傷6例の経験 ～当院の外傷IVRプロトコルの検討～

太田西ノ内病院 救命救急センター

腰動脈損傷

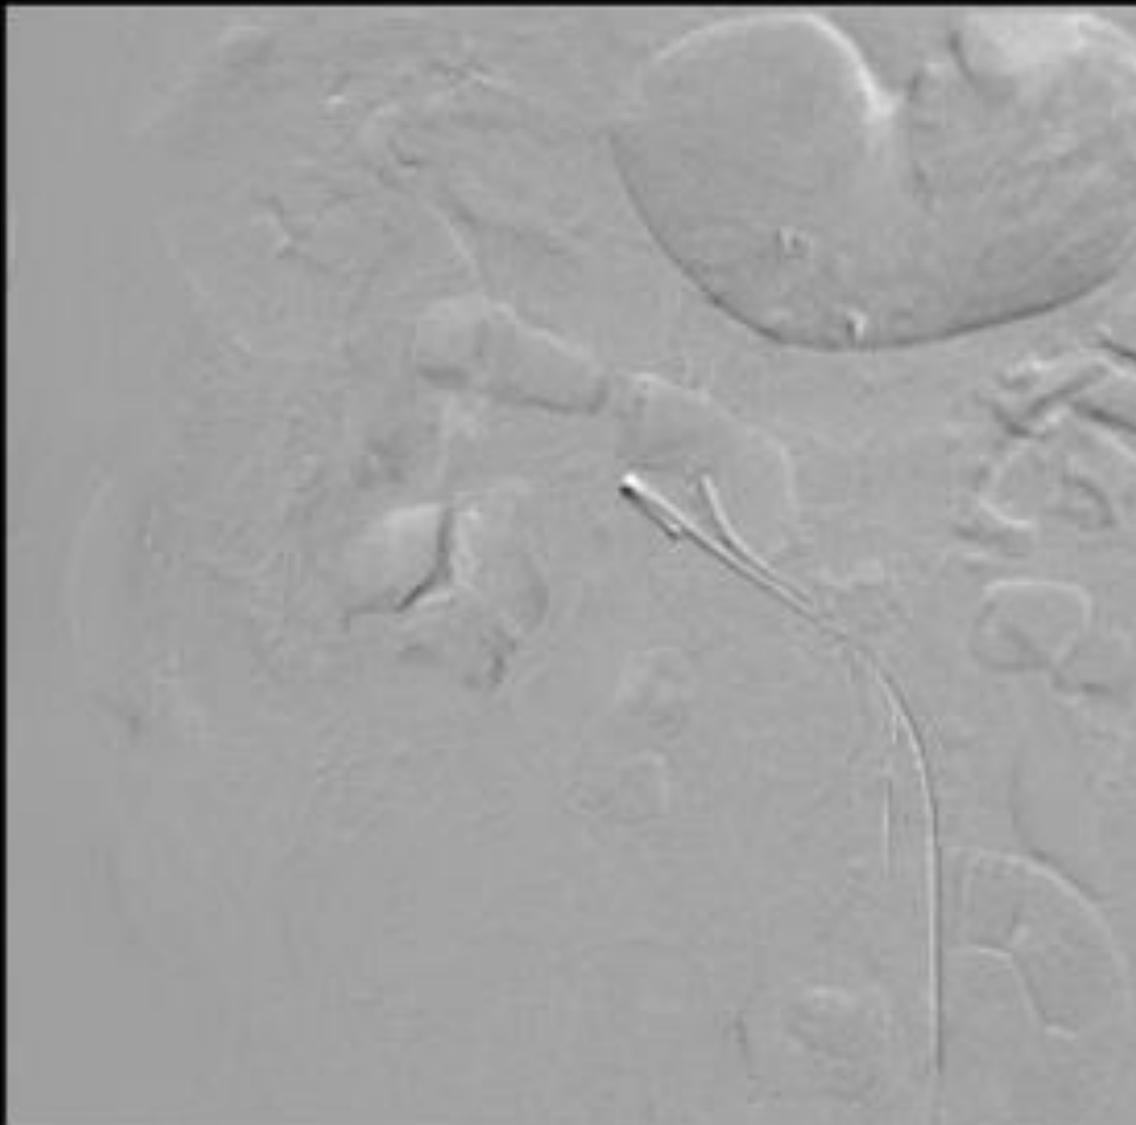
右第3腰動脈*
TAE

塞栓部位： 両第2、3、4腰動脈
(ゼラチンスポンジ)
(左第2腰動脈にマイクロコイル1本使用)

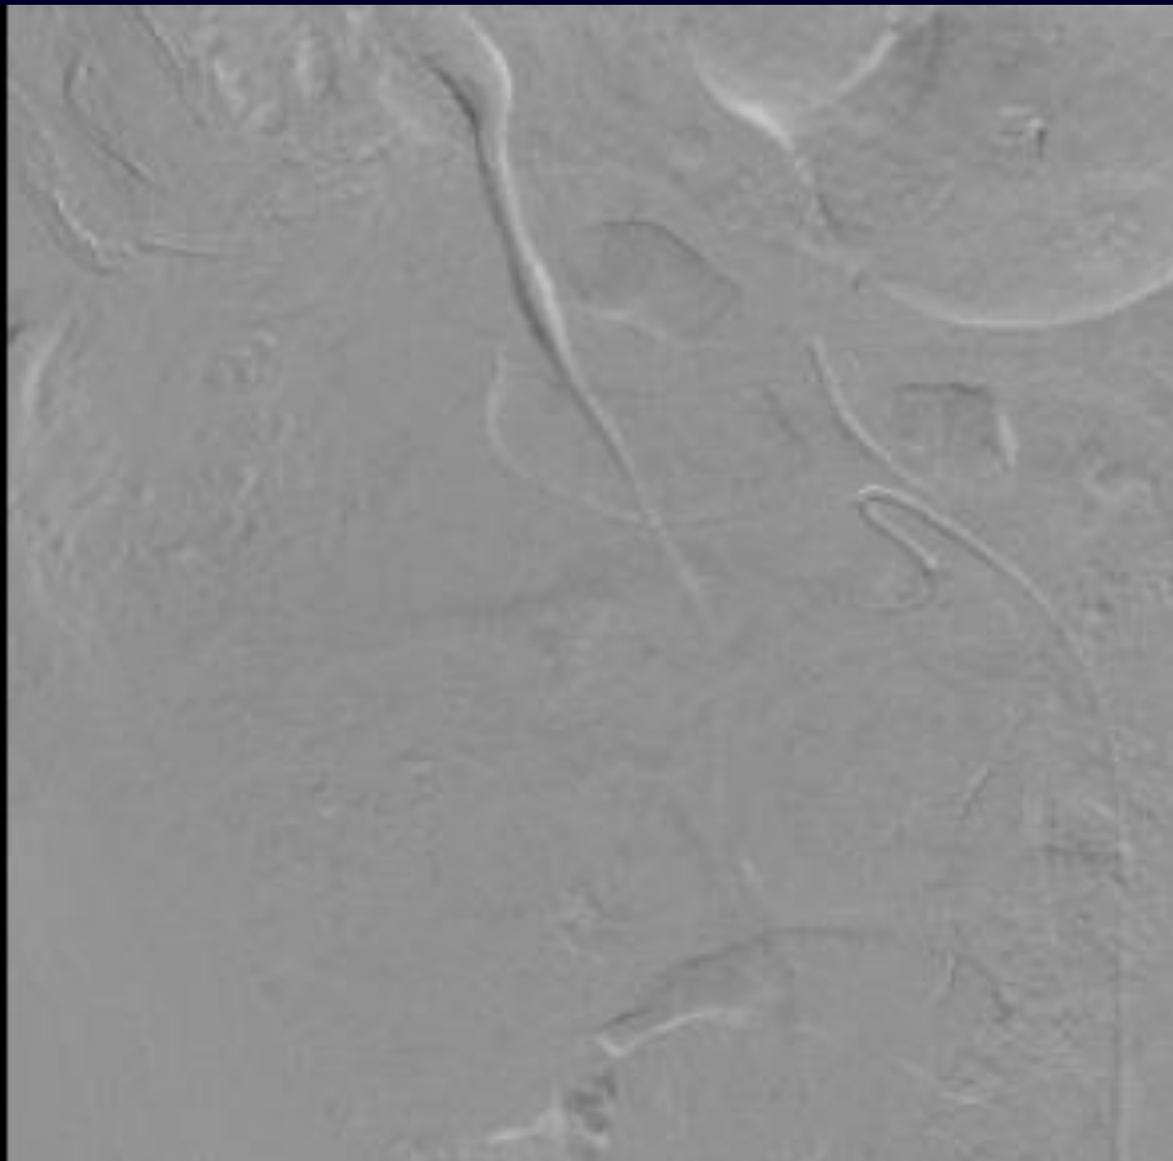
右第4腰動脈*
TAE

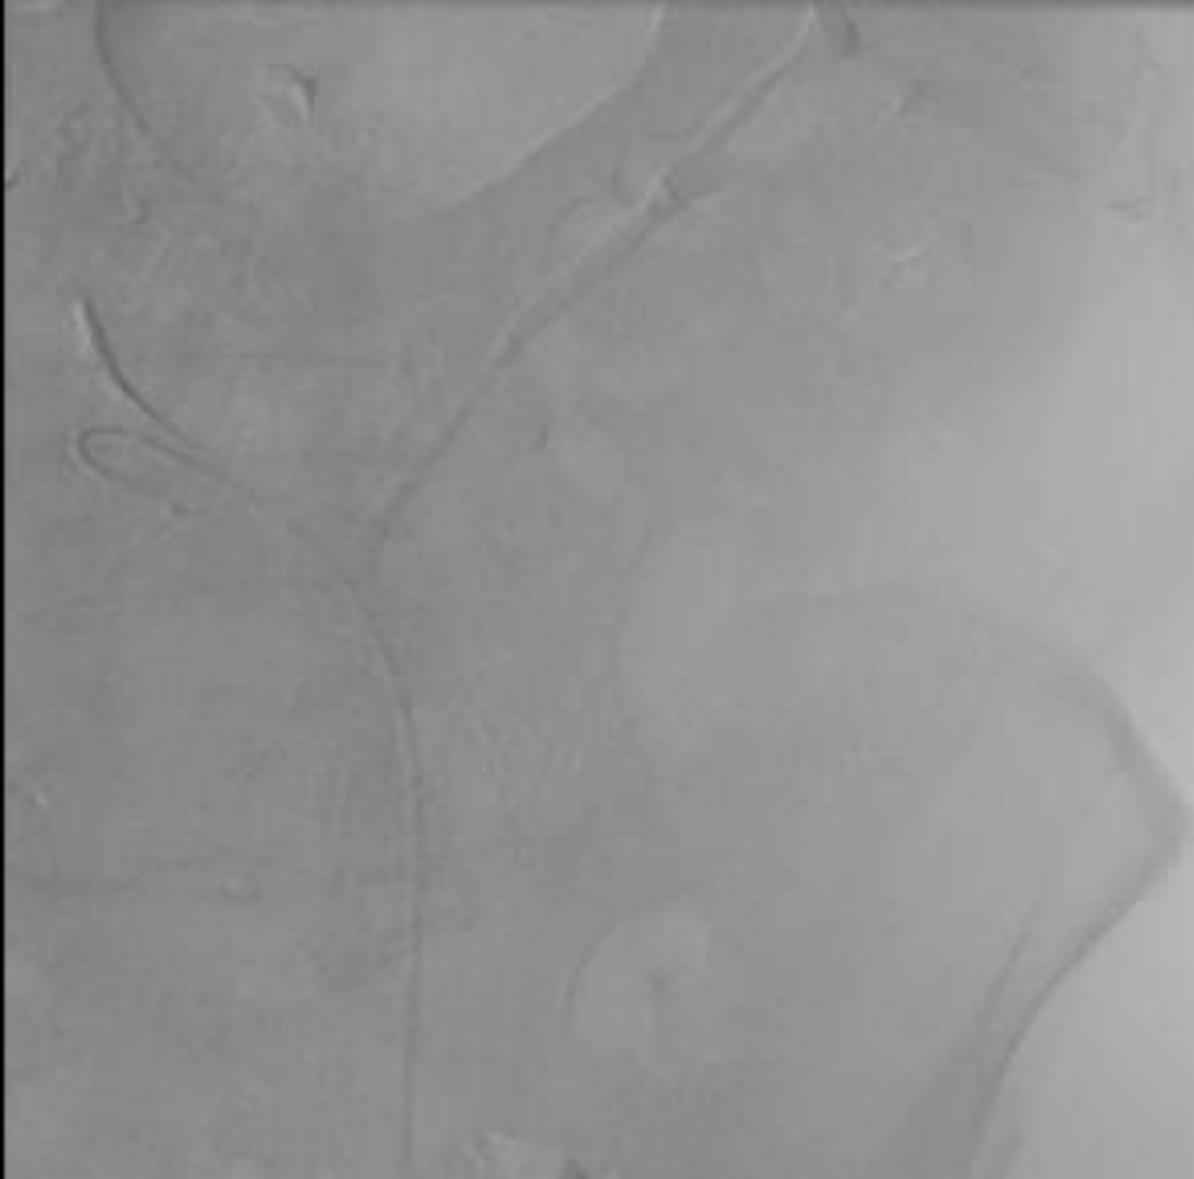
左第4腰動脈*
予防的TAE

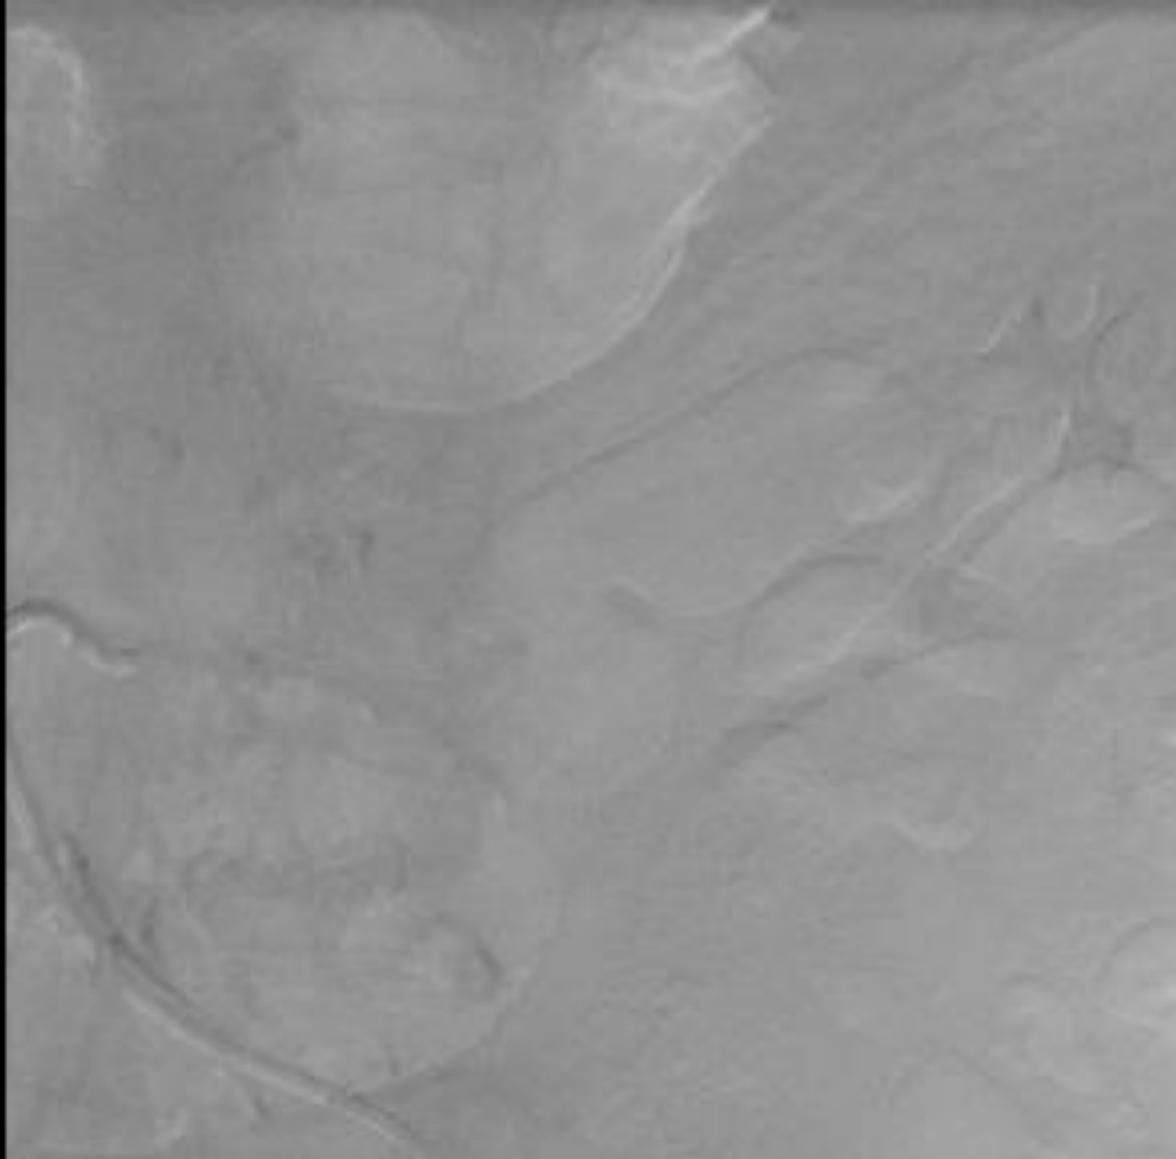
左第2腰動脈
脊髄動脈を避けて予防的TEA

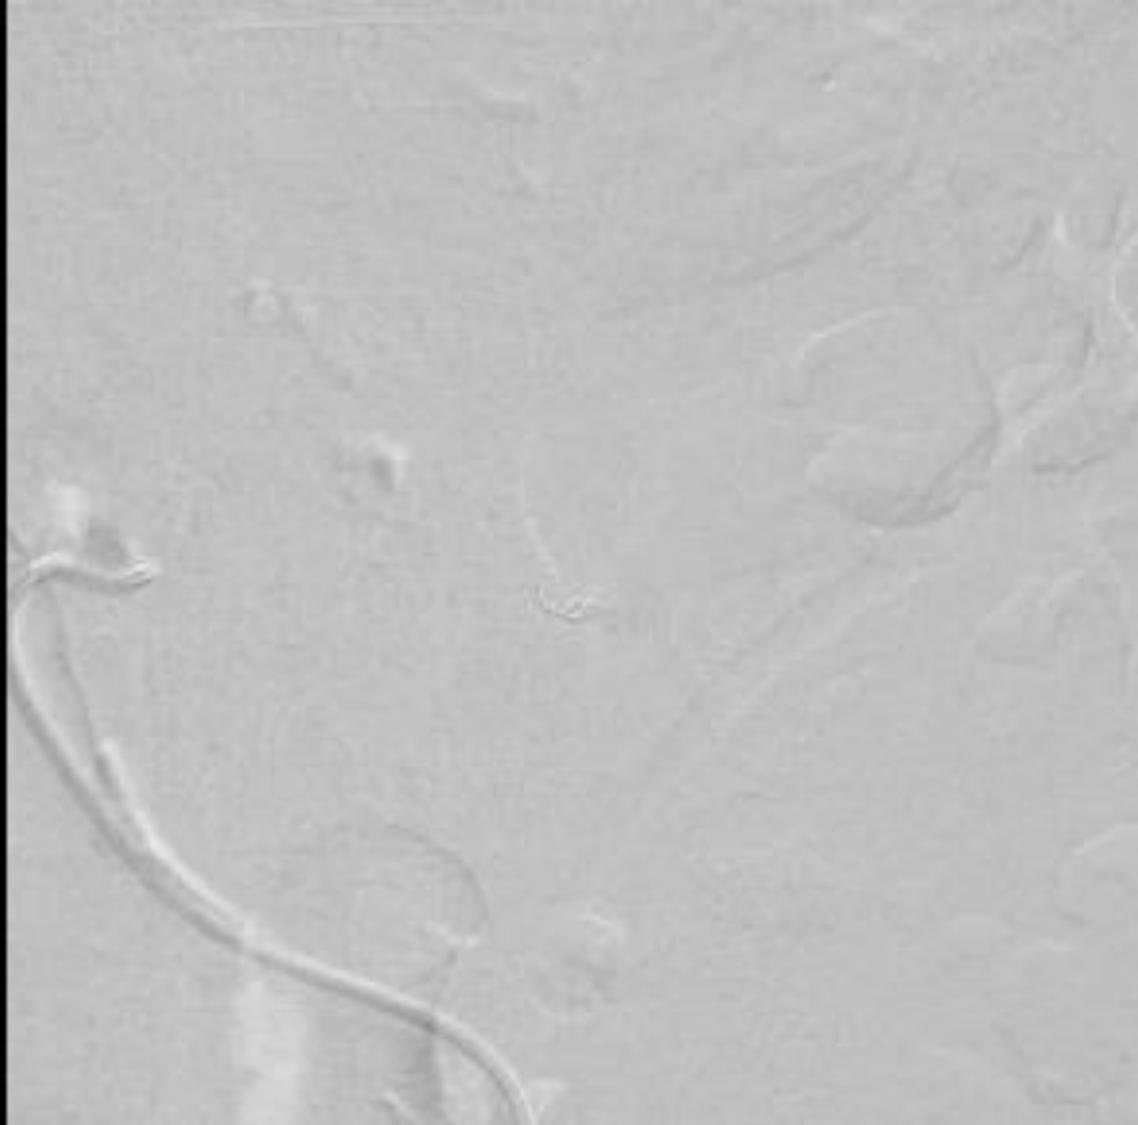
左第2腰動脈
予防的TEA後
脊髓動脈開存

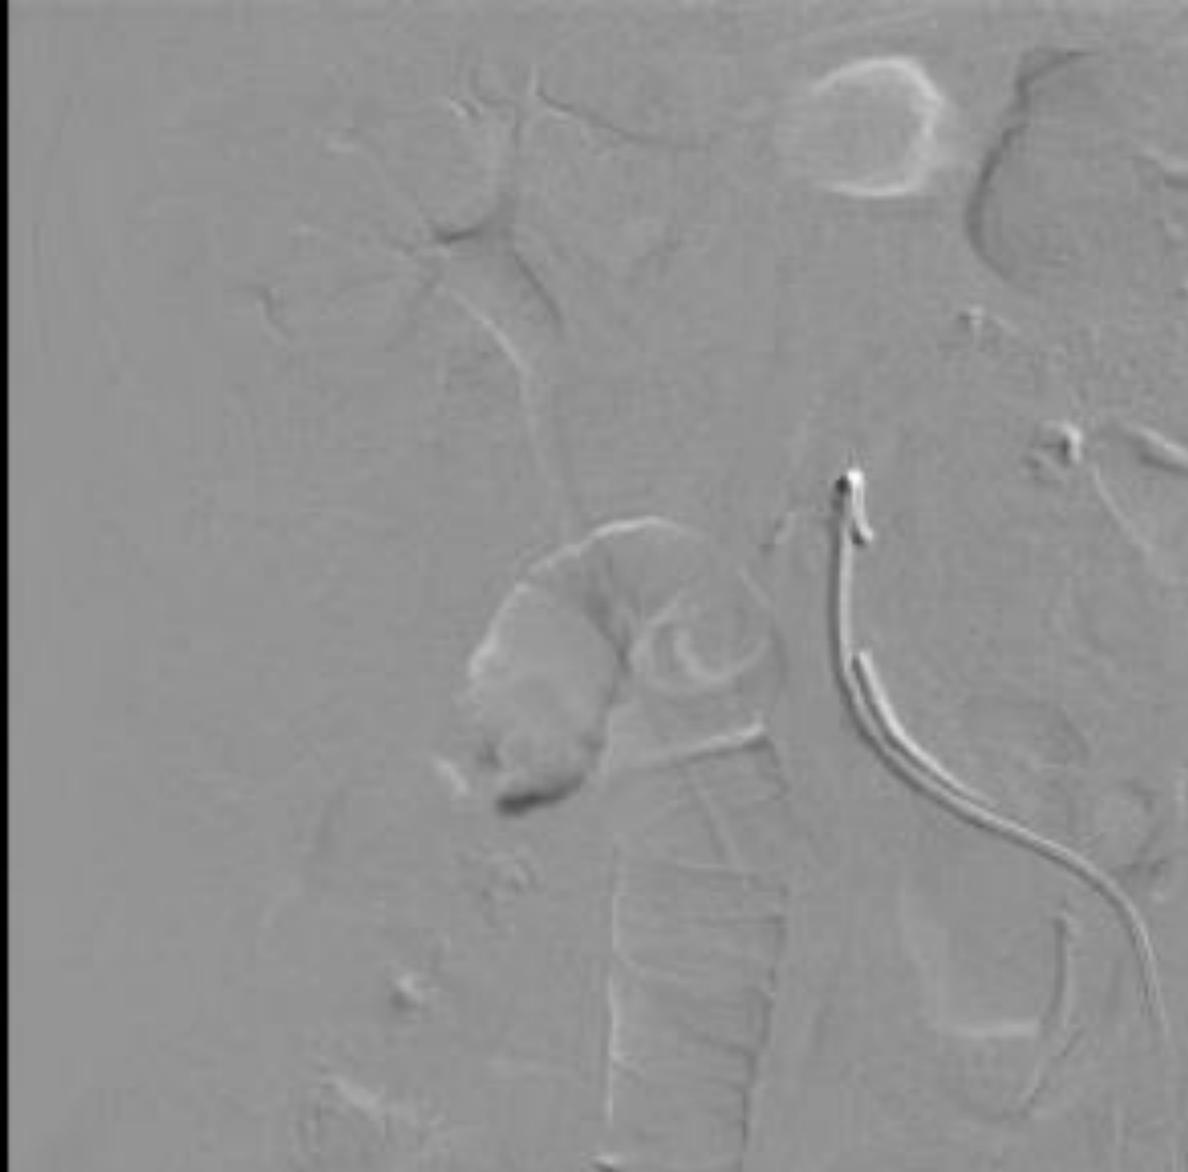
右第2腰動脈
TAE
