左腎損傷および左大腿内 活動性出血に対するTAE

80歳代男性

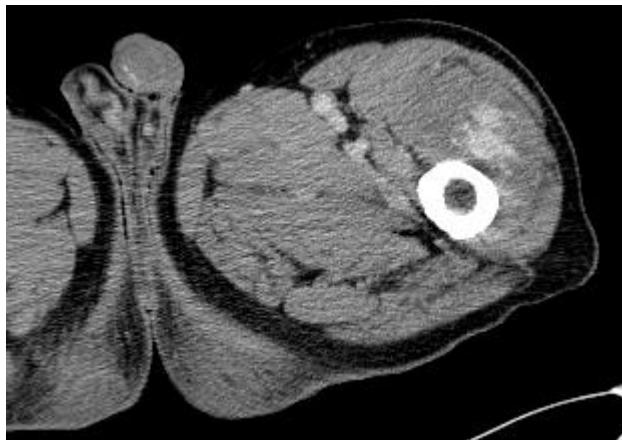
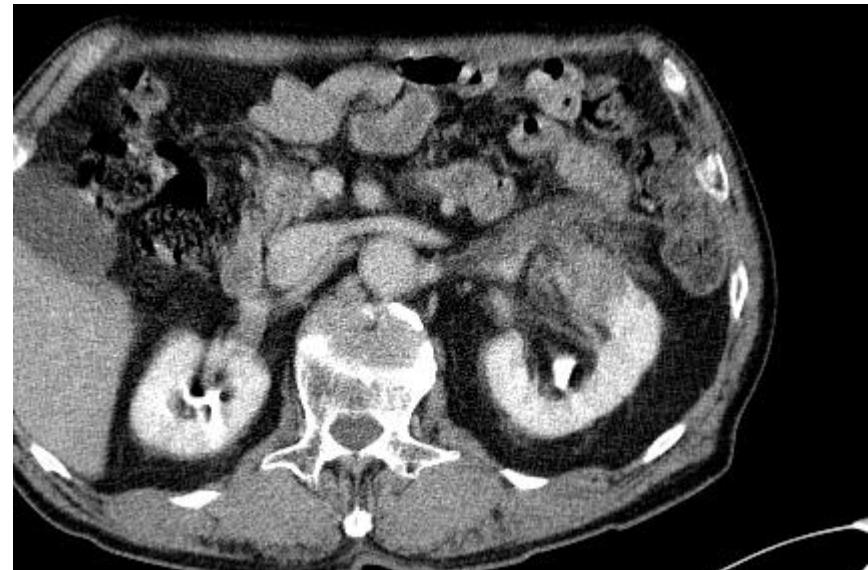
- 左小脳挫傷。
- 左腎損傷、深在性
損傷Ⅲa(H1)。
- 左大腿筋肉内血腫、
活動性出血あり。

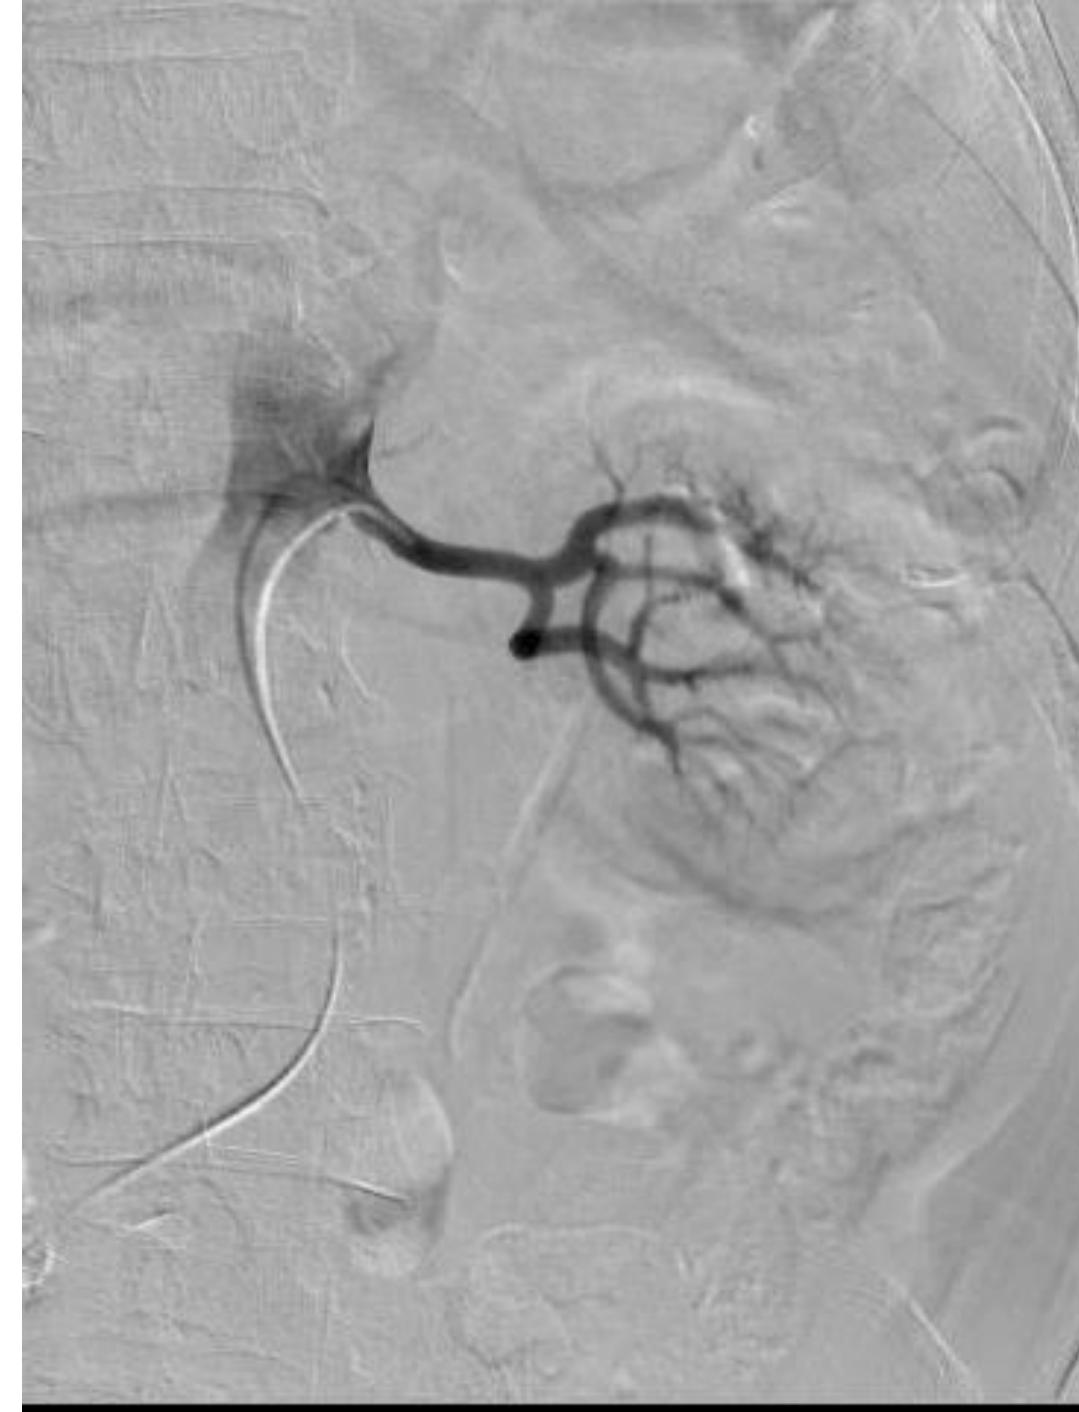
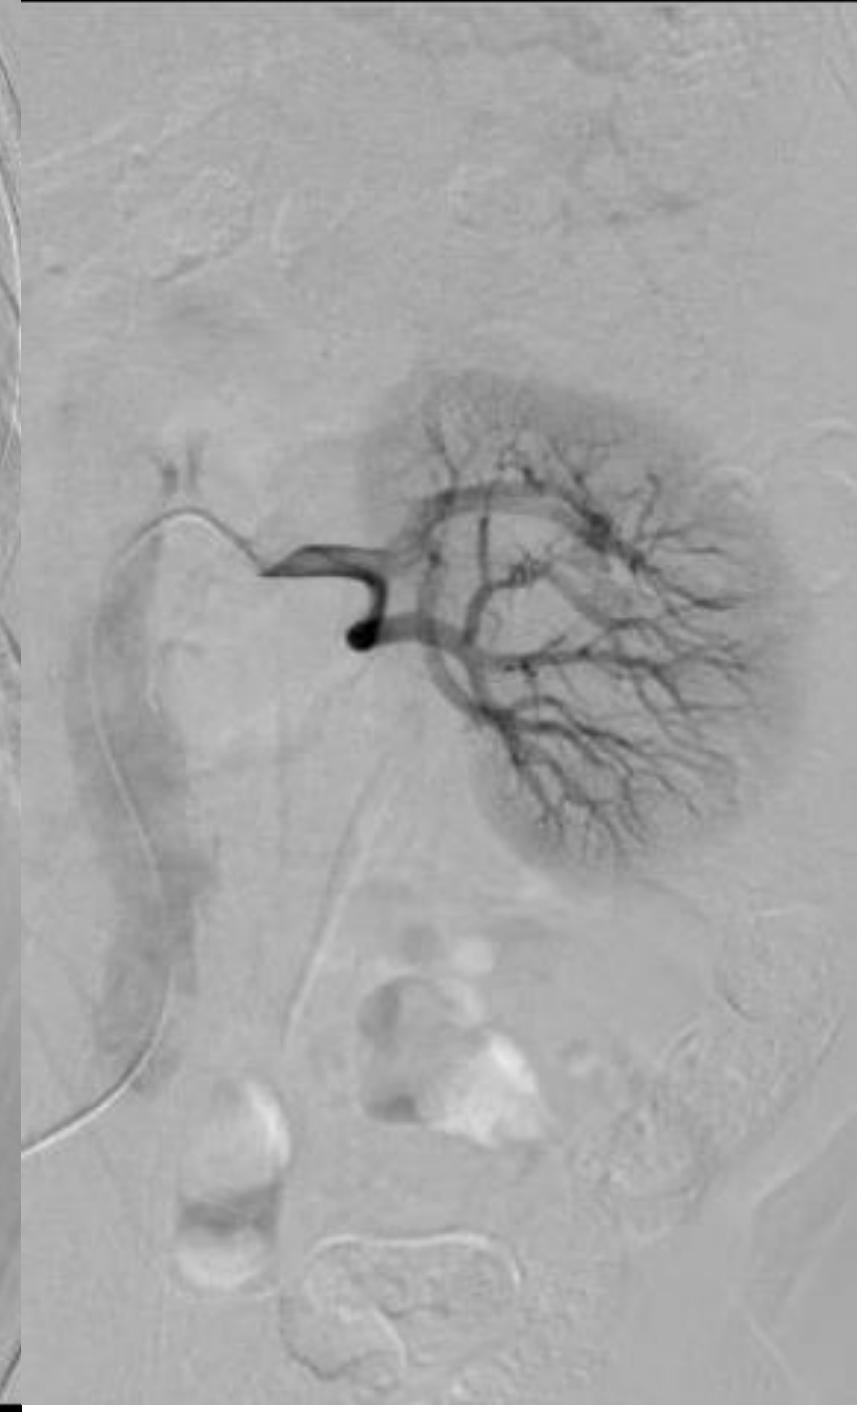
マイクロカテーテルシステムを腹側上極枝に誘導し、造影にて造影剤の血管外漏出所見を確認。

葉間動脈がちぎれたような形となっているため、末梢側から腎門部まで2mm,4mmボルテックス、次に4mm径8cm長のIDCコイルを2本、更に2mm,4mmボルテックスコイルを1本、最後に2mm,5mmボルテックスコイルを挿入。

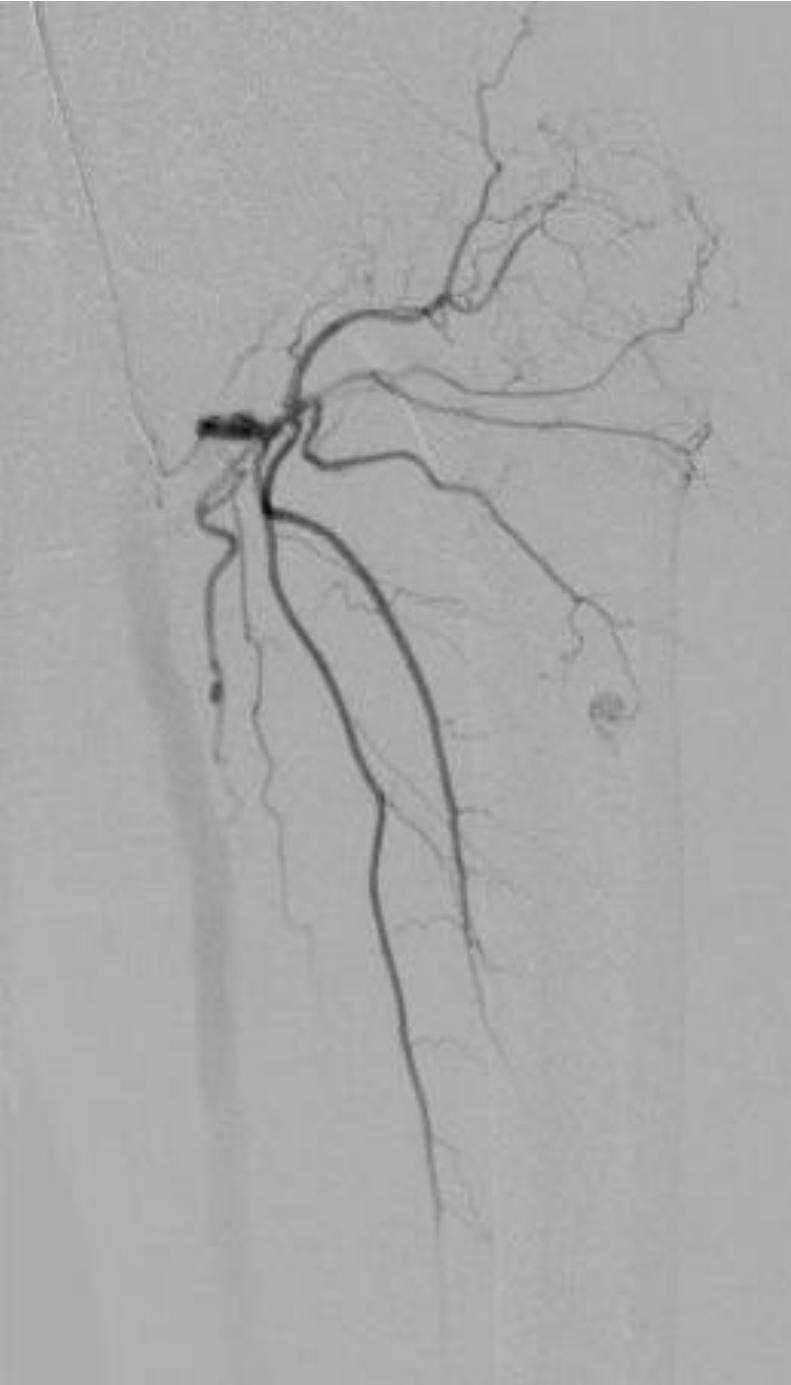
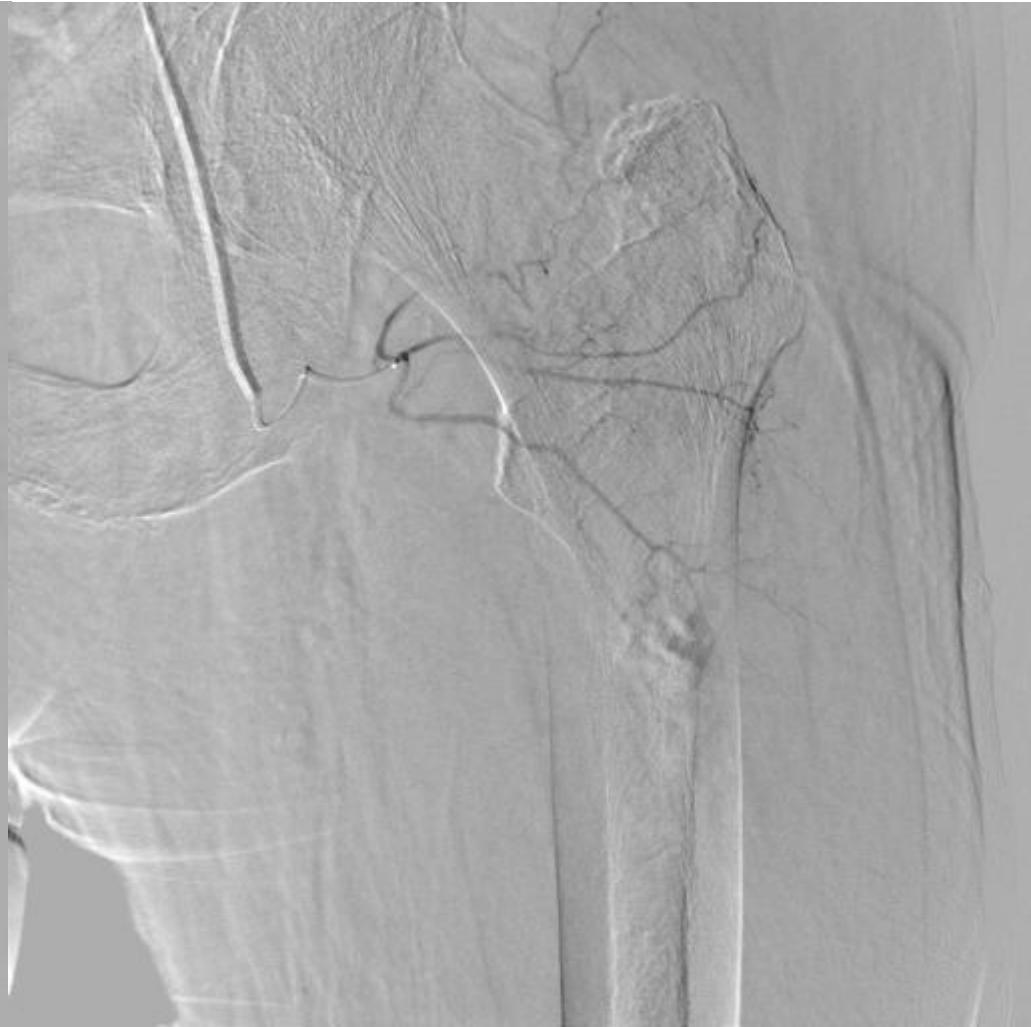
左総腸骨動脈選択を試みるも、C2カテーテルでは入らず。屈曲、蛇行激しいためシェファードフック型カテーテルにて選択。
左大腿動脈までガイドワイヤーを用いて誘導。
造影を行い、左大腿内の造影剤血管外漏出所見を確認。
深部大腿動脈から直角に位置する枝であり、シェファードフック型カテーテルでは先端が挿入できないため、ガイドワイヤーを用いてC2カテーテルに再度交換。
マイクロカテーテルシステムを深部大腿動脈から誘導し、血管造影にて破綻動脈を確認。
挿入を試みるも、屈曲、蛇行激しく親動脈塞栓をすることとし、遠位に2mm,3mmボルテックス、遠位より近位部まで2mm径4cm長のIDCコイルをパッキング。
次に2mm,3mmボルテックスコイル、次に2mm,4mmボルテックスコイルを挿入した。
破綻動脈は消失したものの、コラテラルが側副路が造影にて確認されるため、同部よりゼラチンスポンジ細片少量を塞栓。
手技を終了した。
