# CVポートシステム： 血栓形成後、カテーテル断裂を来した1例

坂本学映 水沼仁孝 和田慎司\* 藤塚進司 服部貴行\*\*

那須赤十字病院放射線科

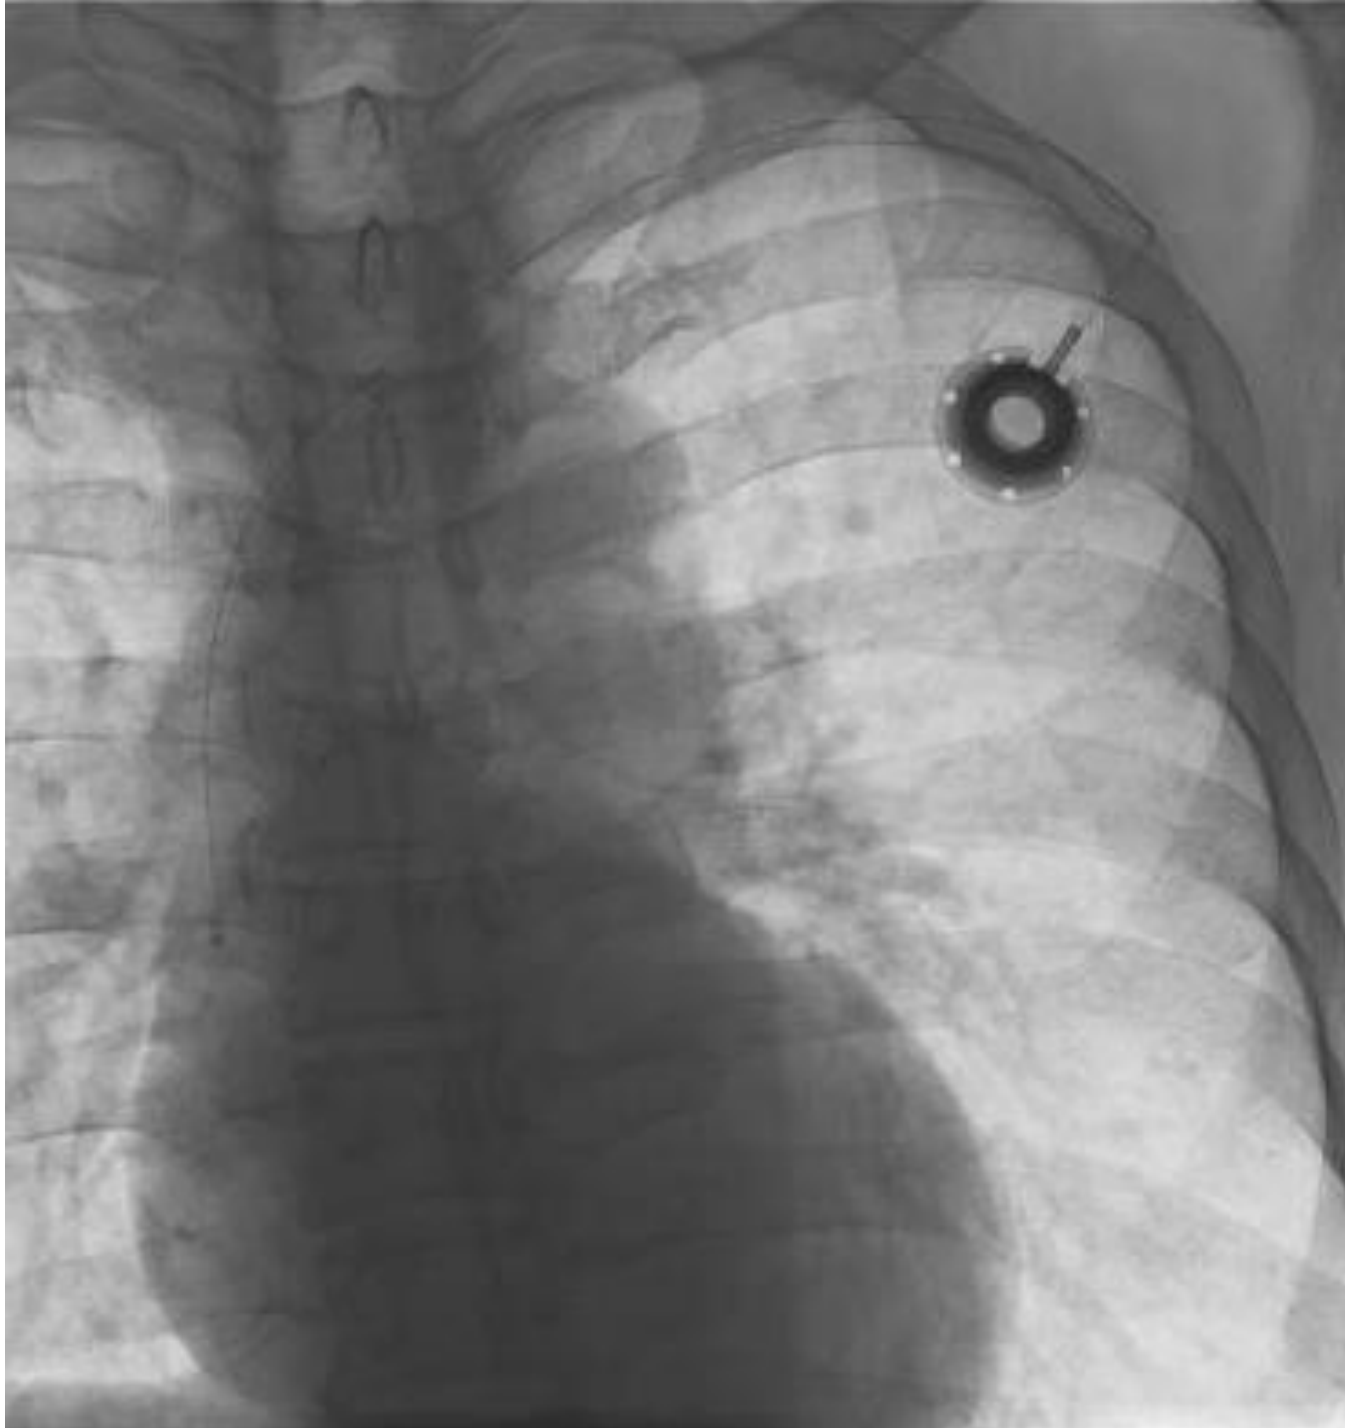
2013/06/24

- 2013年
  - 6月11日 進行性直腸癌、腸閉塞に対して横行結腸双肛式人工肛門造設
  - 6月24日 CVポート造設。外来通院にて、化学療法施行。
- 2015年
  - 1月7日 CVポートの部分を打撲。
  - 1月8日 CVポート使用。滴下は良好。
  - 1月16日 CTにて左内頸、左鎖骨下静脈に血栓疑い。この時点で断裂なし。
  - 1月22日 CVポート、腕の向きによって滴下不良。それ以外症状なし。
  - その後、血栓に対してワーファリン内服
  - 2月3日 CVポート抜去を予定。
  - 1月26日 撮影された胸部単純写真にて断裂あり。
  - 2月3日 CVポート抜去の際に断裂に気づく。
