# 第44回那須IVR研究会

## 損傷部位はどこ？

足利赤十字病院 放射線診断科 5年目 長谷学  
潮田隆一, 謝毅宏, 川田一成

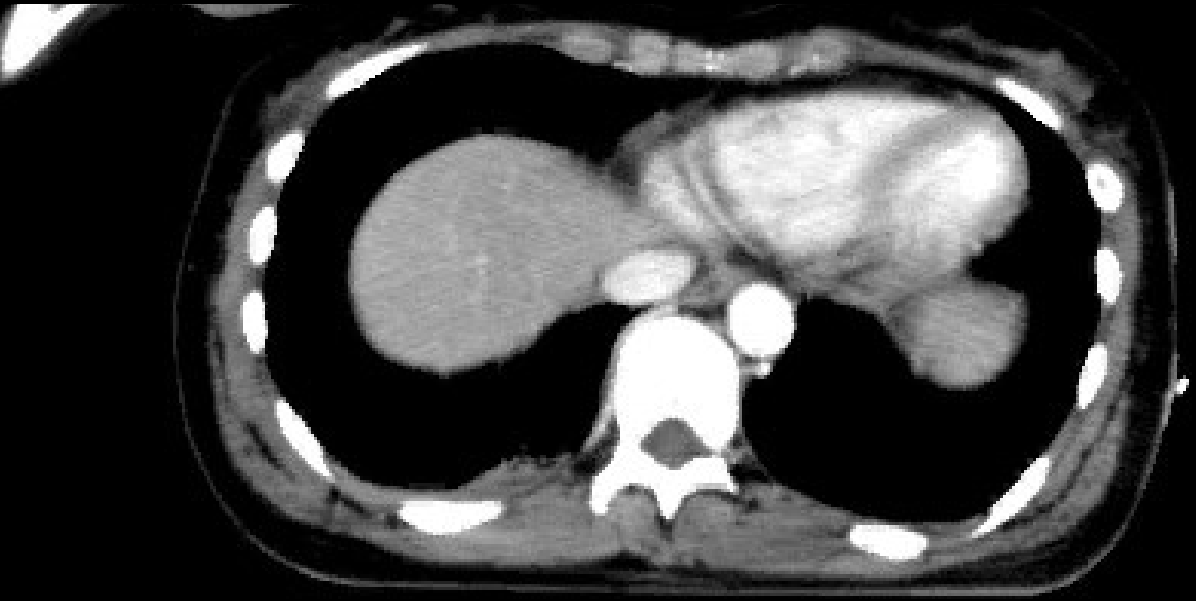
動脈相

交通外傷(原付で走行中、左側から軽自動車が衝突した)。  
肝損傷疑いで救急科よりコンサルトされた。

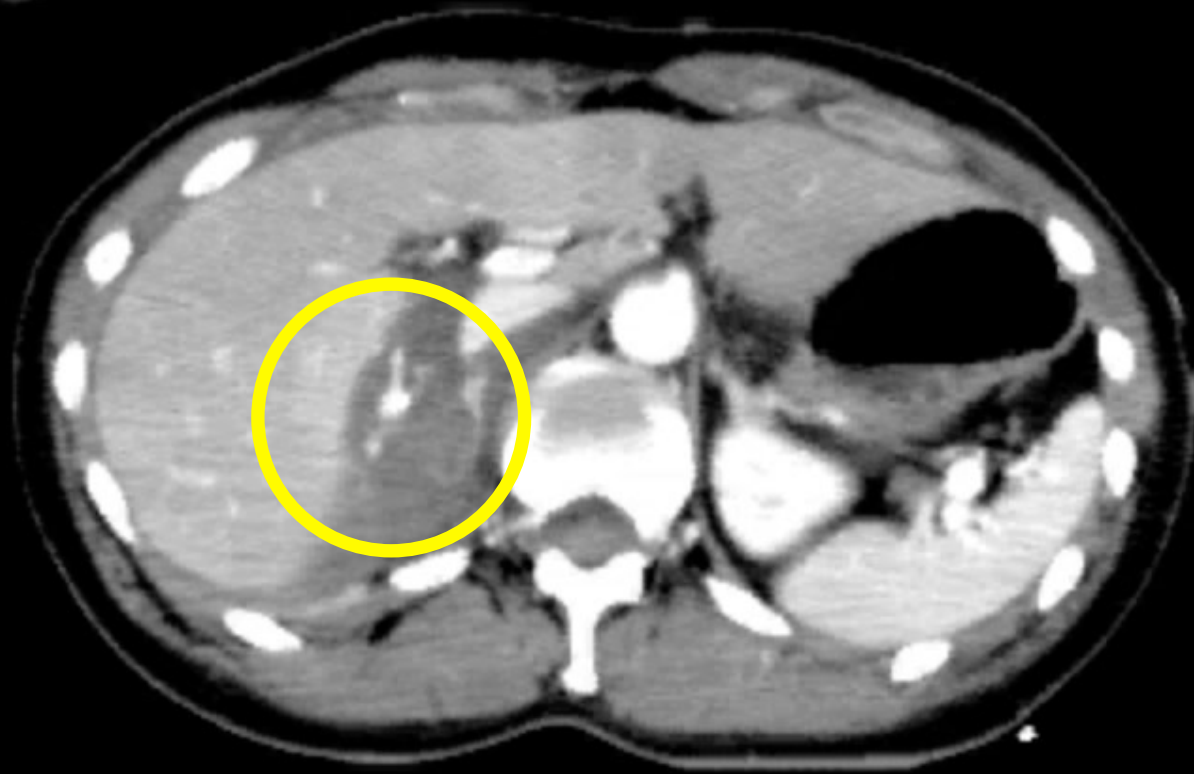
動脈相

交通外傷(原付で走行中、左側から軽自動車が衝突した)。  
肝損傷疑いで救急科よりコンサルトされた。

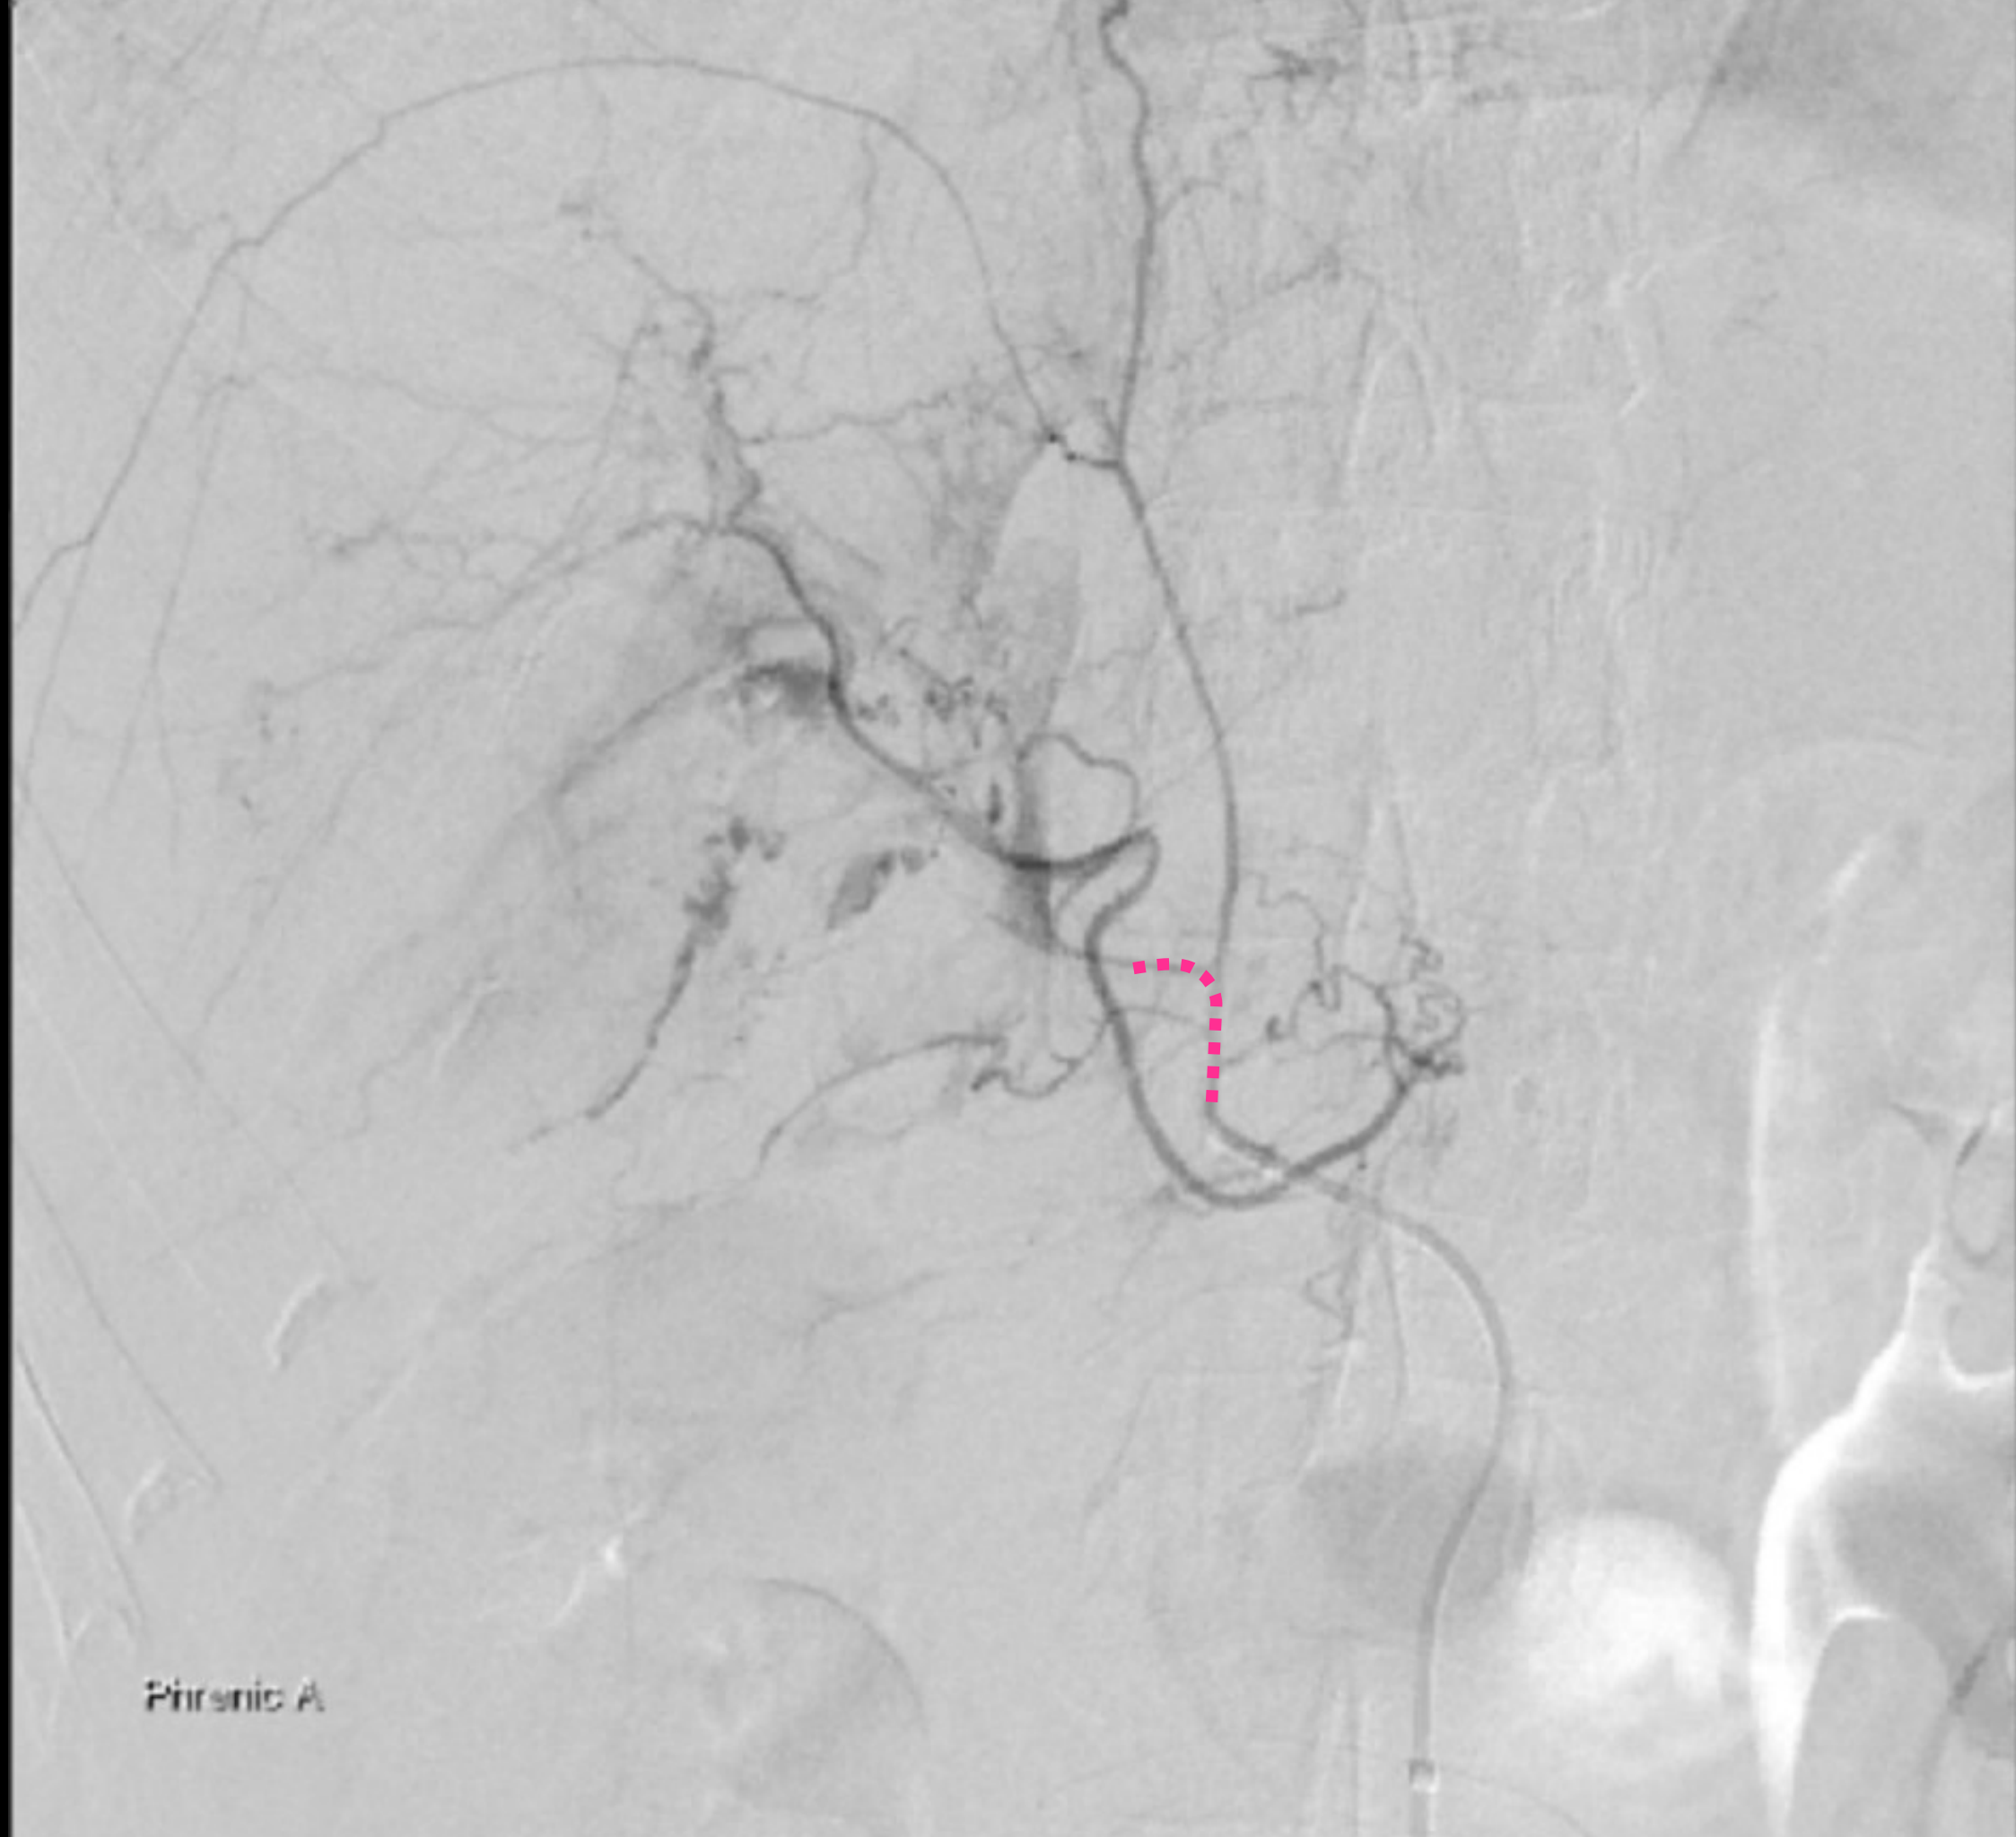
Phoenix A

PVAで塞栓

塞栓後

右下肝静脈

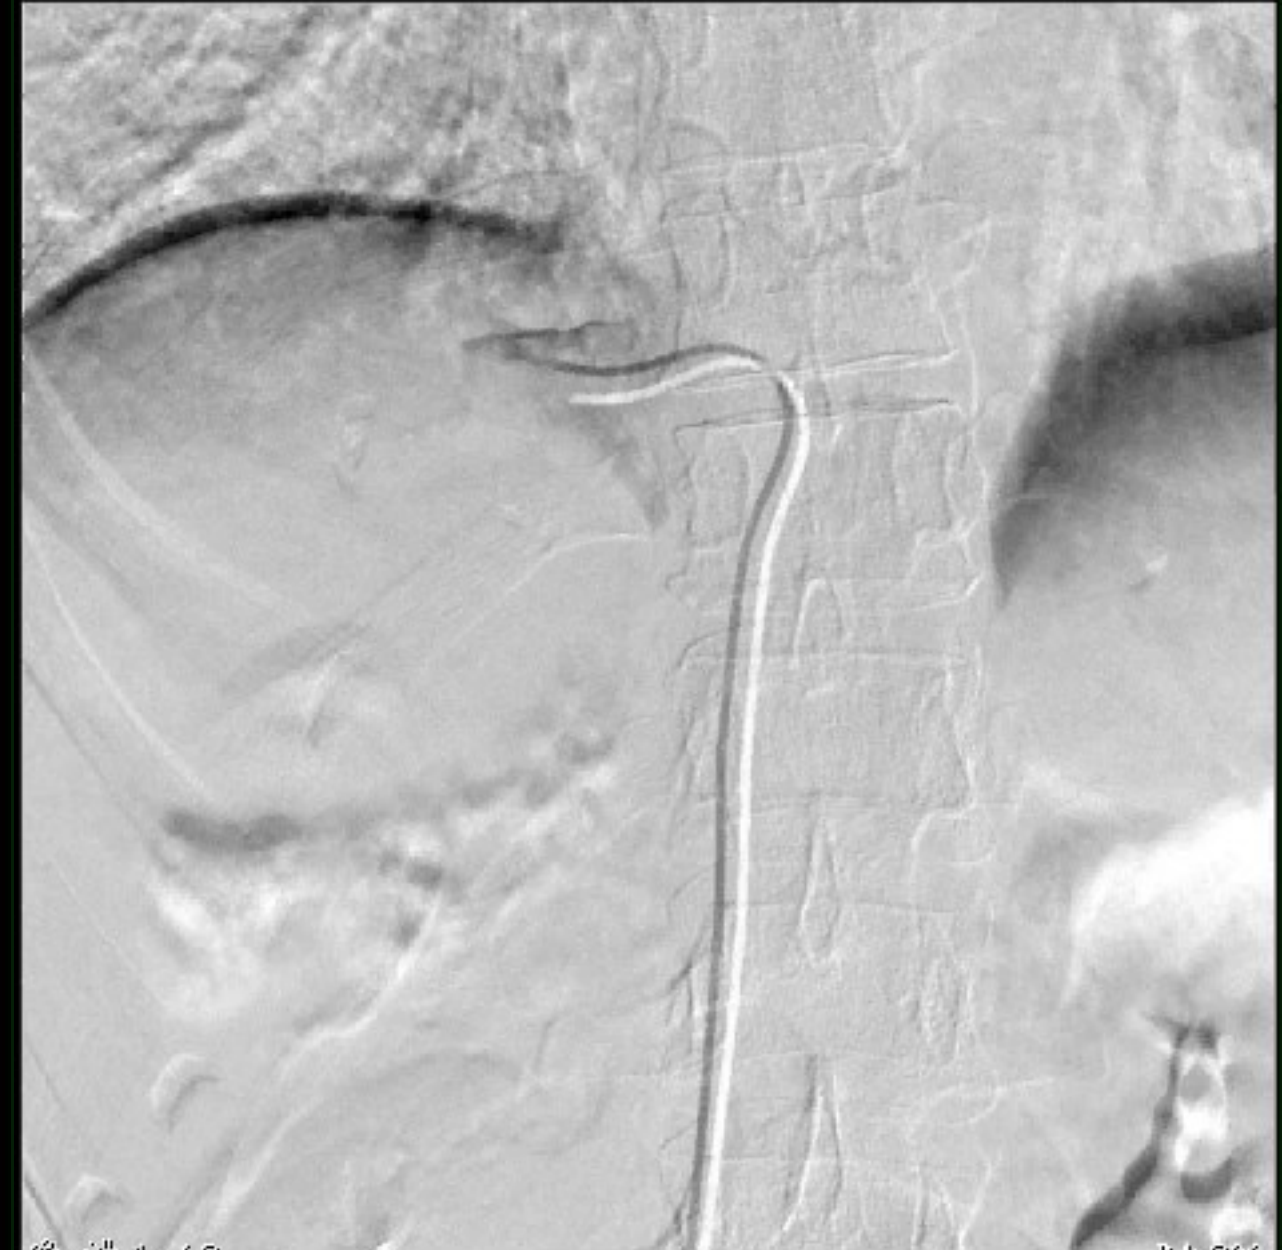
# 右肝静脈

IVR後 1日: 出血は消失していた。  
IVR後 8日: 退院となった。
